## ETUDE GENERALE DES BASSINS VERSANTS DU SM4VB (77)

### Synthèse du Diagnostic par masse d'eau

E210125  
Septembre 2023

Syndicat Mixte des 4 Vallées de la Brie (SM4VB)  
Mairie - 1 Place des tours  
77115 Blandy-Les-Tours

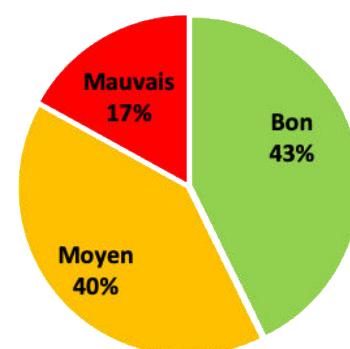
### Diagnostic du lit de la masse d'eau L'Almont-Ancoeur

La qualité globale du lit est partagée entre bon état (43%) et état moyen (40%).

- Des habitats très uniformes en amont de Saint Ouen en Brie où le cours est incisé et les substrats colmatés
- Des habitats monotones sur le Goulot et les Vieilles Vignes

- Les rectifications du cours d'eau lors des remembrements passés sur le Courtenain et les Effervettes avec enfoncement du lit et banalisation des écoulements
- L'artificialisation du cours d'eau au niveau du château de vaux le Vicomte

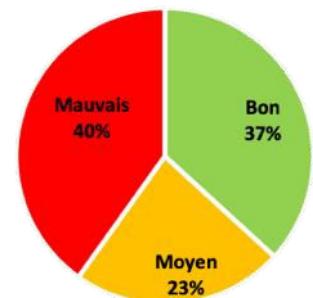
### Diagnostic de la ripisylve l'Almont Ancoeur

La ripisylve est partagée entre qualité bonne (37%) et qualité mauvaise (40%).

- L'absence de végétation riveraine au niveau des parcelles agricoles qui ont été remembrées (Courtenain, Effervettes, Vieilles Vignes,...). Cette absence nuit à la diversité des habitats, à la tenue des berges et à la température de l'eau.
- L'uniformité et la banalité de la végétation présente ailleurs (en dehors des zones boisées).
- Le déficit d'entretien ou l'absence d'entretien de la végétation

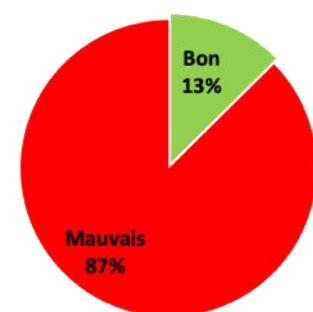
#### Diagnostic du lit de la masse d'eau Tanneries

La qualité globale du lit est mauvaise sur 87% du linéaire du cours d'eau.

- La rectification du cours d'eau lors des remembrements.
- Le busage d'un linéaire important de cours d'eau
- La banalisation des substrats

Un bon état de la rivière au niveau de la portion amont confluence avec le Courtenain qui n'a pas fait l'objet de rectifications.

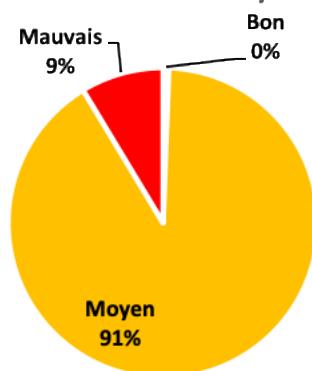
Diagnostic de la ripisylve  
Villefermoy

- De l'absence d'entretien avec de nombreux arbres penchés pou en travers du cours d'eau,
- De l'absence de végétation le long des parcelles agricoles au niveau du bois de la Chapelle.

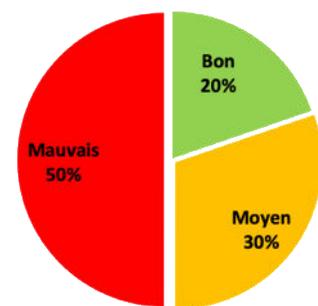
Diagnostic du lit de la masse d'eau  
La Prée

- De la banalisation des habitats sur le cours des Moines et Bois de Bombon avec un tracé très uniforme et une portion busé sur le ru des Moines.

Au niveau de Saint Méry les habitats aquatiques sont assez bien diversifiés (substrats grossiers, écoulements courants) favorables avec la vie des poissons.

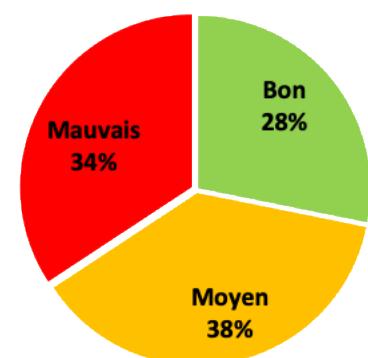
#### Diagnostic du lit de la masse d'eau Le Bouisy

- A la rectification du lit en amont de la confluence avec Brétinoust ayant uniformisé les habitats

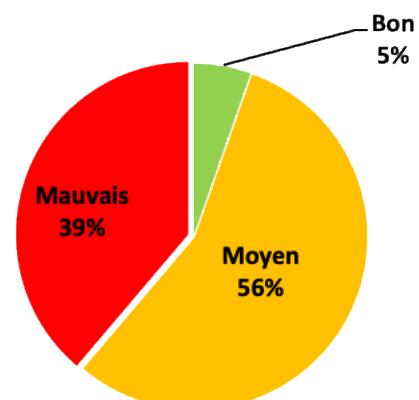
#### Diagnostic du lit de la masse d'eau La Noue

- De la rectification du cours d'eau au niveau des parcelles agricoles qui présente un tracé très rectiligne et uniforme avec des substrats limoneux. Il n'y a aucune diversité d'habitats sur ces linéaires.
- Du busage en continu du cours d'eau au niveau de Vaux le pénil jusqu'à la Seine et de Marchais Thibault.
- Des habitats aquatiques très uniformes avec une incision marquée en amont du plan d'eau de Vaux le Pénil

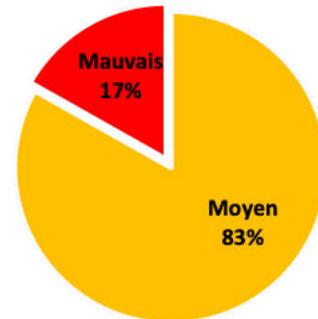
### Diagnostic des Berges la Noue

Les mauvais état est essentiellement lié à la portion souterrain par busage à partir de Vaux le pénil et au niveau de Marchais Thibault.

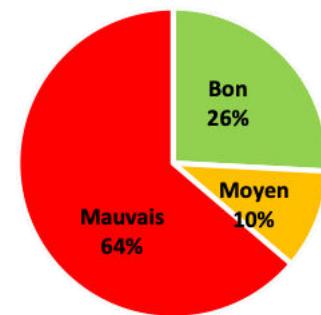
### Diagnostic de la ripisylve la Noue

La ripisylve est globalement en mauvais état sur la masse d'eau. Ce constat résulte :

Ailleurs, la ripisylve est plutôt en bon état dans les boisements.

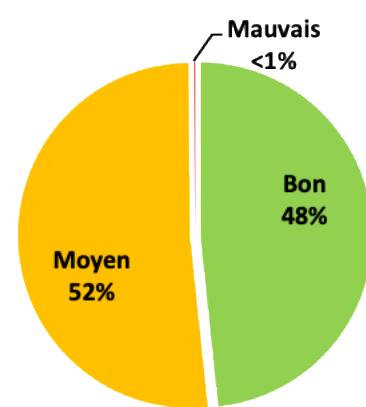
#### Diagnostic du lit de la masse d'eau Le Chatelet

- De la rectification du tracé du cours d'eau lié au remembrement en amont du Châtelet en Brie où les habitats aquatiques qui ne sont pas diversifiés.
- De la rectification du ruisseau de Grand Champs et sur le ru de Guénin.
- De la rectification des fossés du Petit Noyer et de la Coudre
- De la bonne diversité des habitats en aval du Châtelet en Brie où le cours d'eau traverse une vallée encaissée avec un aspect typique de rivière salmonicole ainsi que sur la partie aval du ruisseau de Grand Champs et

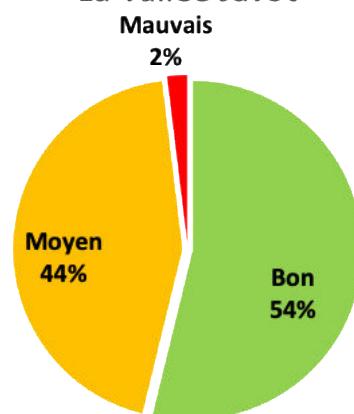
### Diagnostic du lit de la masse d'eau La Vallée Javot

- Du bétonnage du lit au niveau de Valence en Brie. Il n'y a aucune diversité d'habitats sur ces linéaires.
- De la rectification des affluents comme le ru des Caves, le ru de Putte Muce et le fossé du Bois de la Chapelle où les cours d'eau sont sec.

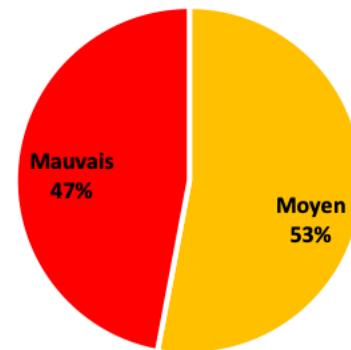
Diagnostic du lit de la masse d'eau  
L'Aff Rive Droite de la Seine

- De la rectification du ru de Froideur en amont de la D227 au niveau des parcelles agricoles qui présente un tracé très rectiligne et uniforme avec des substrats limoneux
- Au busage des cours d'eau à l'exutoire avec la Seine sur des linéaires importants. C'est le cas du ru Dondaine, du ru de Froideur des Fontaines de Saint-Martin et du ru des Rosières.
- De l'uniformité des écoulements sur des tracés rectifiés en raison de l'urbanisation.

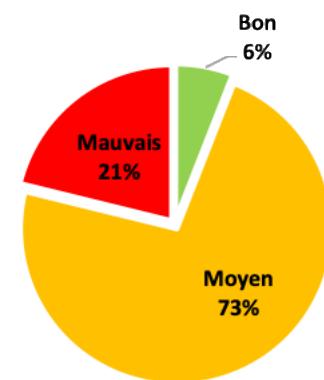
Diagnostic des Berges  
Affluents rive droite de La Seine

La qualité globale des berges est moyenne sur le cours d'eau en raison :

- Des rectifications ayant linéarisé les tracés,
- Des érosions
- De l'artificialisation au niveau des propriétés riveraines (ru de Froideur, ru Dondaine notamment).
- Des portions busées à l'exutoire avec la Seine.

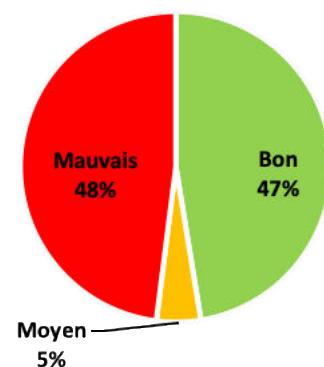
Diagnostic de la ripisylve  
Aff rive droite de la Seine

La ripisylve est partagée entre bon état (47%) et mauvais état (48%).

Le bon état est lié à la traversée de boisements alluviaux.
