6.7 Etat des lieux sur la masse d'eau FRHR91-F4468000 Ru d'Andy de sa source au confluent avec l'Almont

6.7.2.1 TRONÇON AN1 : Ru d'Andy, de Cercilly jusqu'au pont de l'ancienne station d'épuration de Crisenoy (4 542 ml)

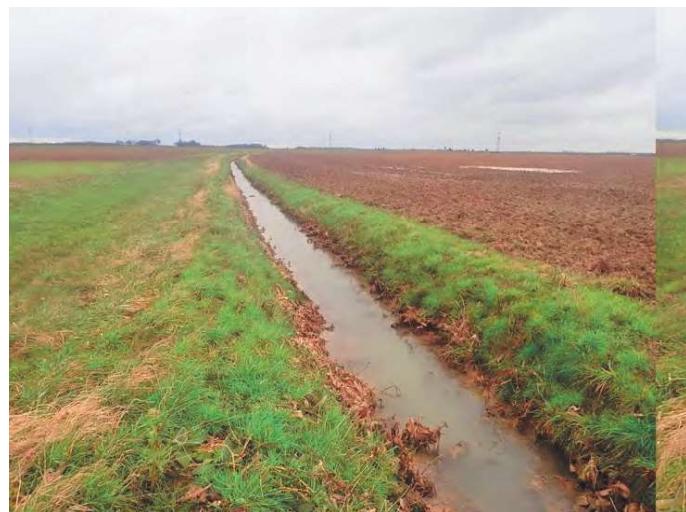
Le tracé du cours d'eau est rectiligne avec un aspect de fossé. Les écoulements sont de type plat lent.

Tracé rectiligne du ru d'Andy

Le lit mineur est en mauvaise qualité car le cours d'eau a été rectifié et présente l'aspect d'un fossé.

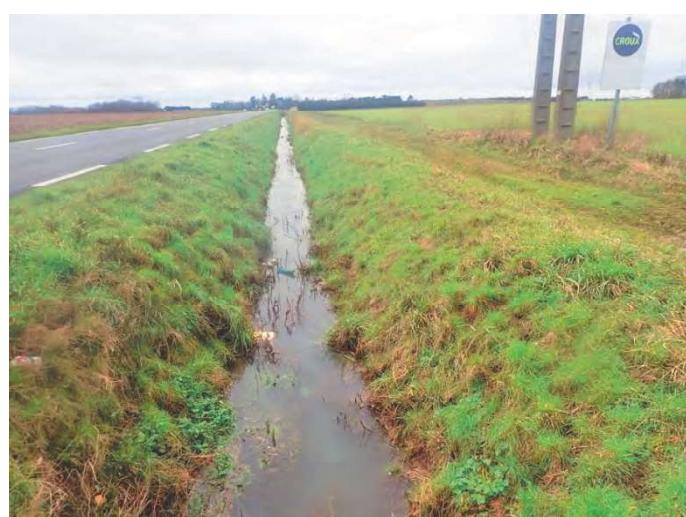
Elles sont très uniformes.

Berge uniforme le long de la N36 à Crisenoy

Les berges sont en état moyen en raison de leur tracé uniforme et de la pression des ragondins.

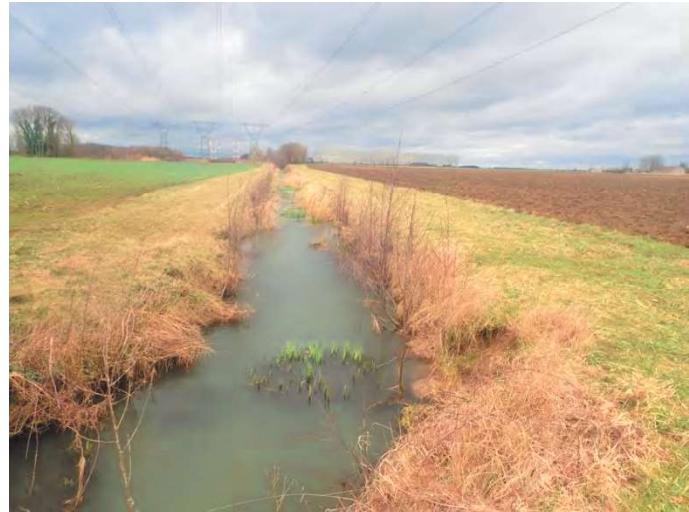
La ripisylve est absente.

Ripisylve absente en amont du pont de la station d'épuration

La ripisylve est absente sur le cours d'eau lui conférant une classe de qualité mauvaise.

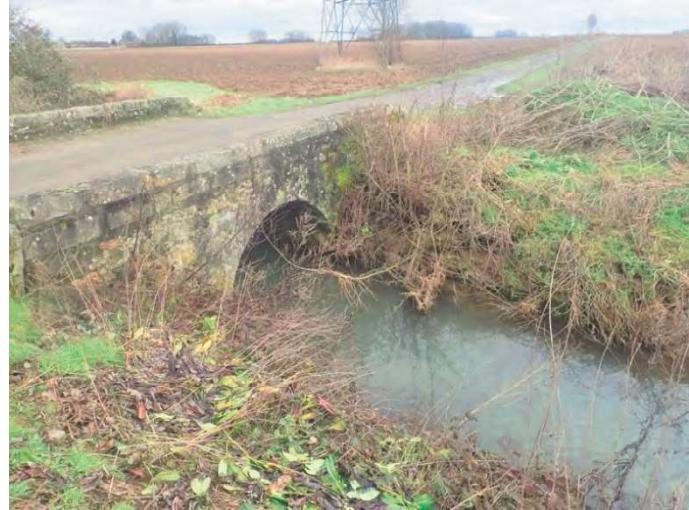
L'ensemble des passages busés et ponts présents ne posent pas de problèmes pour la continuité écologique.

Passage de pont au niveau de la station d'épuration

La continuité écologique est bonne en l'absence d'ouvrages problématiques.

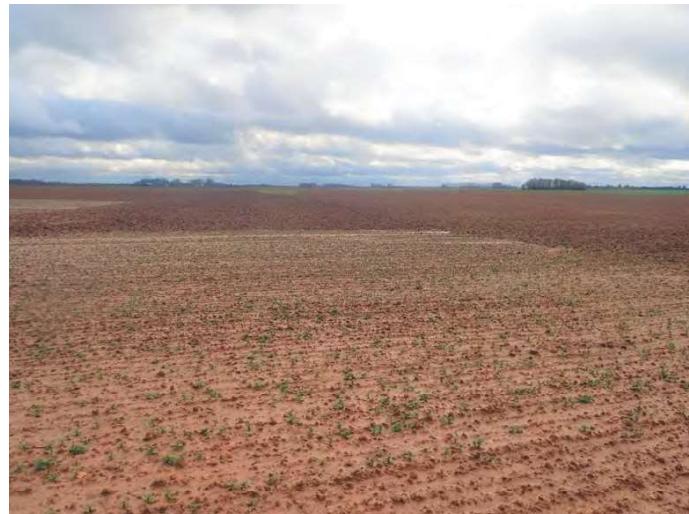
Compte tenu du contexte agricole marqué, il n'y a pas d'annexes hydrauliques sur le tronçon.

Absence d'annexes hydrauliques
