## ETUDE GENERALE DES BASSINS VERSANTS DU SM4VB (77)

### Synthèse du Diagnostic par masse d'eau

E210125  
Septembre 2023

Syndicat Mixte des 4 Vallées de la Brie (SM4VB)  
Mairie - 1 Place des tours  
77115 Blandy-Les-Tours

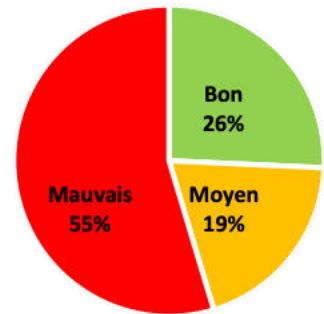
### Diagnostic de la ripisylve la Pree

Le bon état de la ripisylve est observé au niveau des boisements de Bombon essentiellement.

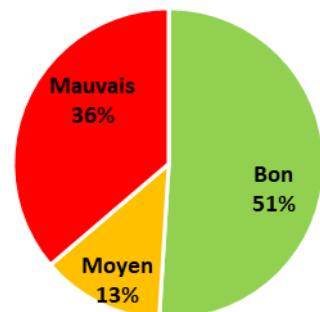
#### Diagnostic de la ripisylve le Bouisy

Le bon état de la ripisylve sur la moitié du linéaire de cours d'eau résulte :

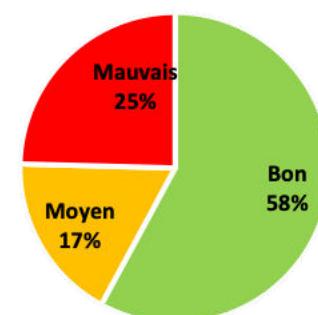
### Diagnostic de la ripisylve la Vallée Javot

- au déficit d'entretien, notamment en aval de Valence en Brie
- à l'embroussaillement en amont d'Echoubois
- à la présence de foyers de Renouée du Japon en amont d'Echoubois.
