# Construction d'un ensemble pénitentiaire

## CRISENOY (77)

Étude géotechnique préalable (G1)  
Phase Principes Généraux de Construction PGC

#### RAPPORT – Etude géotechnique préalable (G1) – Phase PGC

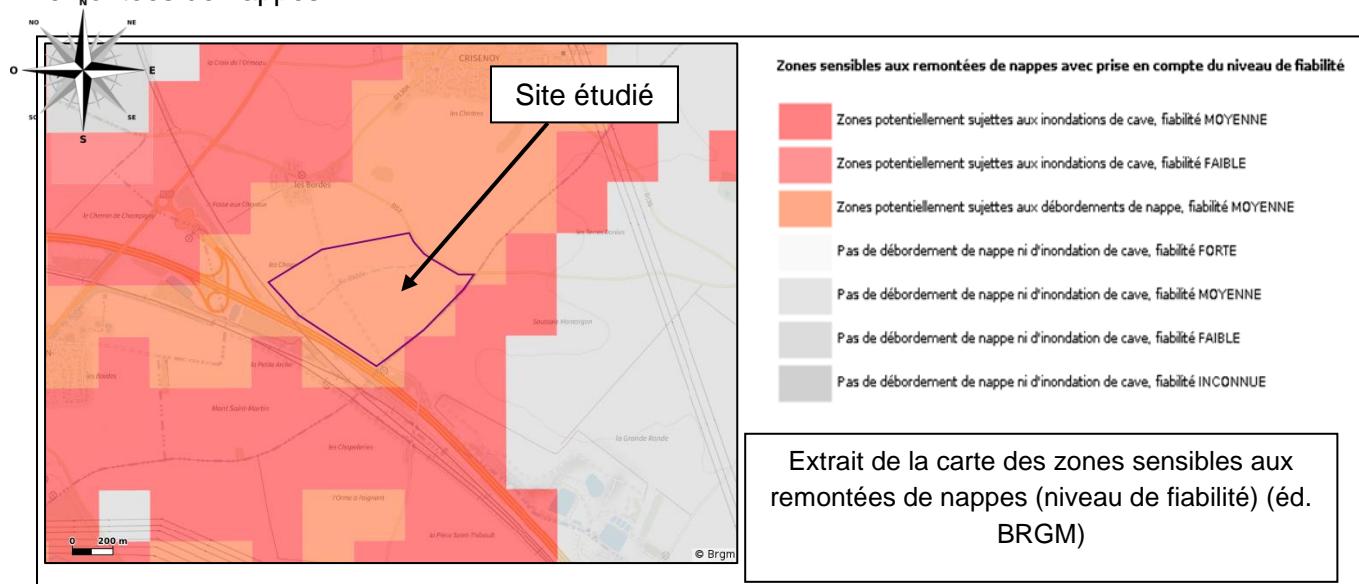
D'après les données issues du BRGM (Bureau de Recherche Géologique et Minière : [infoterre.brgm.fr](http://infoterre.brgm.fr)), la parcelle est localisée dans une zone moyennement sensible aux remontées de nappes.

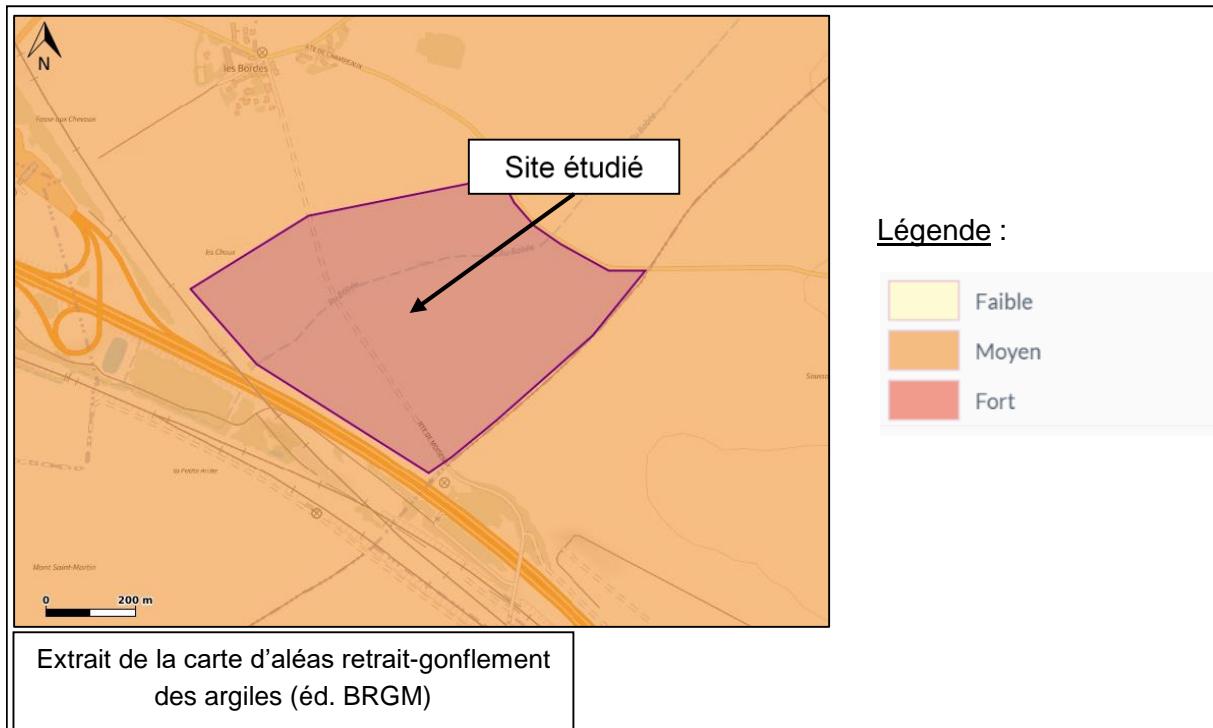
La carte d'aléa retrait/gonflement disponible sur le site [infoterre.brgm.fr](http://infoterre.brgm.fr) du BRGM indique un aléa moyen.

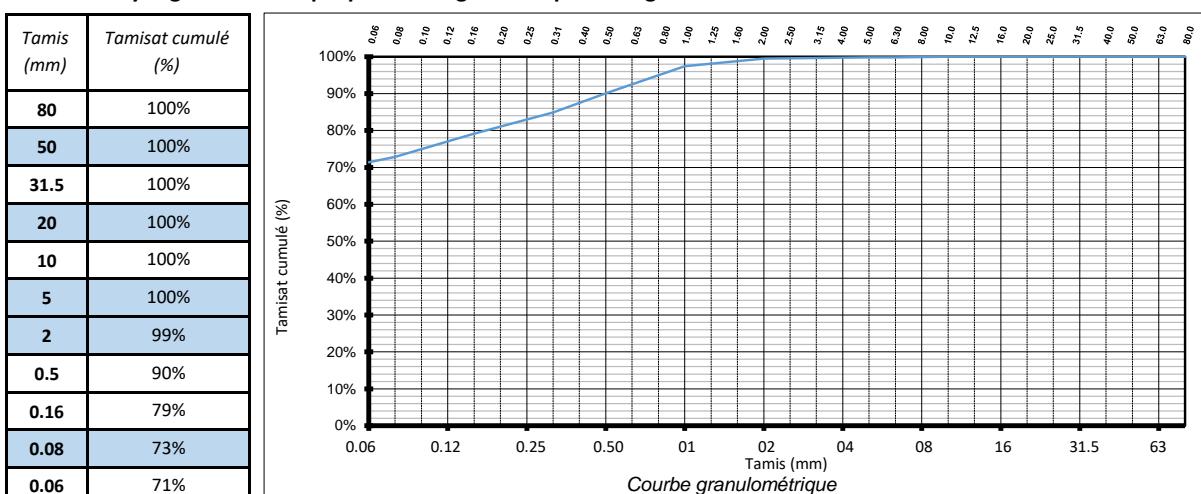
#### Analyse granulométrique par tamisage à sec après lavage conformément à la norme NF EN ISO 17892-4

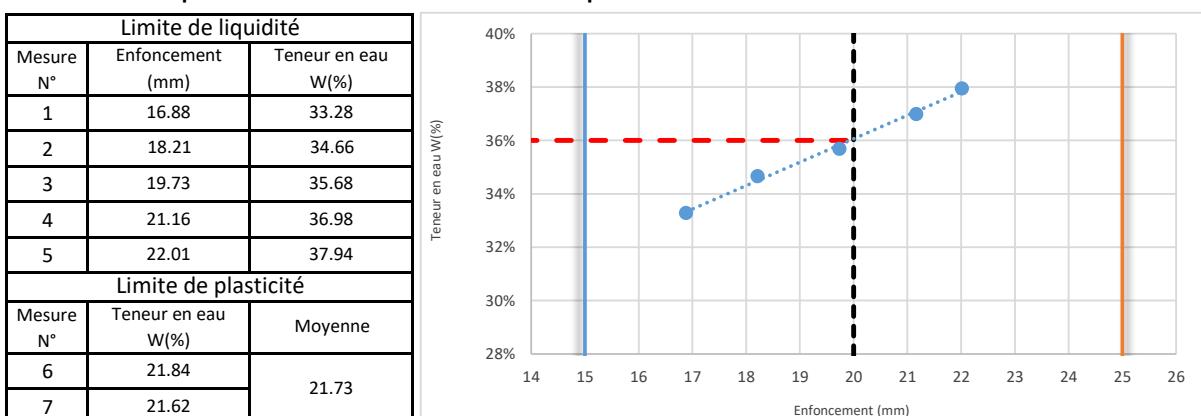
#### Limite de liquidité - Méthode du cône - et limite de plasticité au rouleau selon la norme NF EN ISO 17892-12

Echantillon :	W <sub>n</sub> (%)	W <sub>I</sub> (%)	W <sub>p</sub> (%)	I <sub>p</sub>	I <sub>c</sub>	VBS	IPI	W <sub>OPN</sub> (%)	γ <sub>OPN</sub> (t/m <sup>3</sup> )	D <sub>max</sub> (mm)	Classe du sol
S19200	21.6	36.0	21.7	14.3	1.01					10	A <sub>2h</sub>

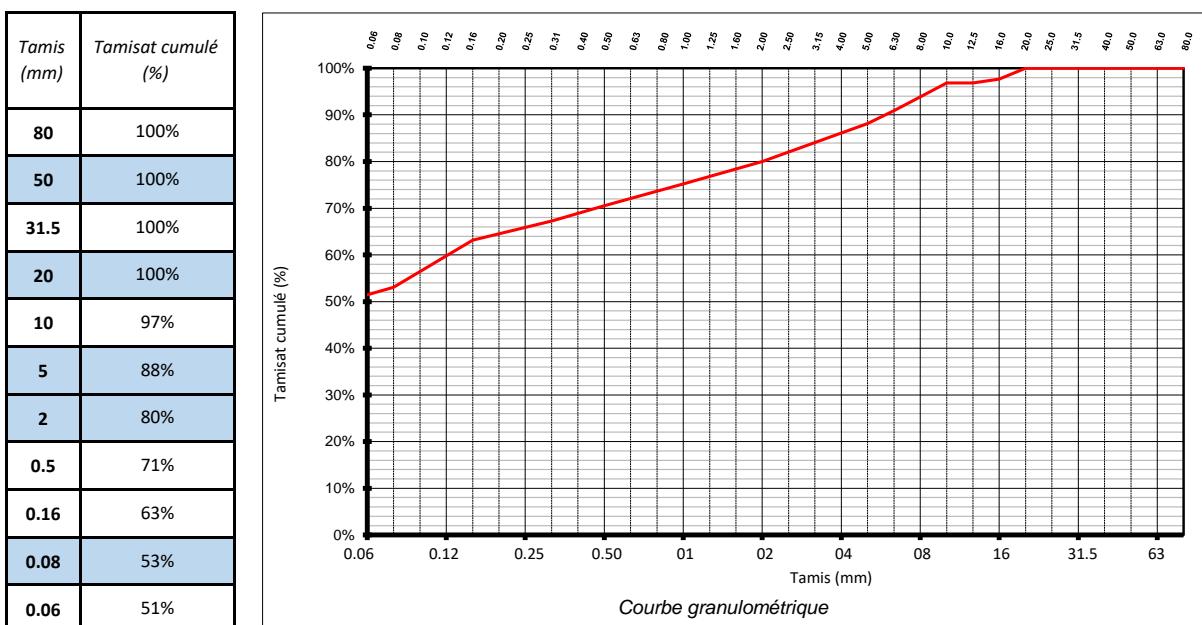
#### Analyse granulométrique par tamisage à sec après lavage conformément à la norme NF EN ISO 17892-4

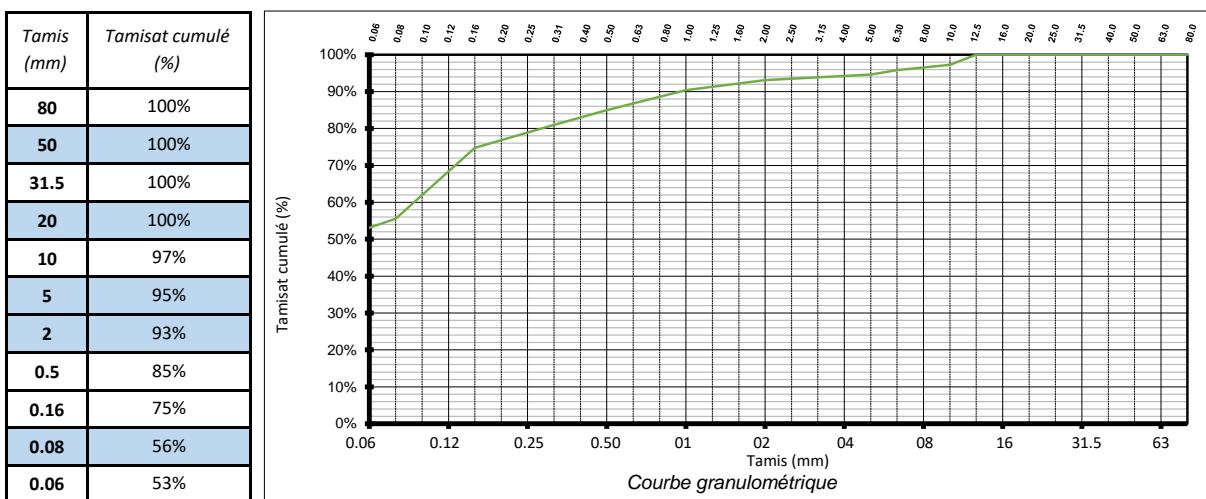
Analyse granulométrique par tamisage à sec après lavage conformément à la norme NF EN ISO 17892-4

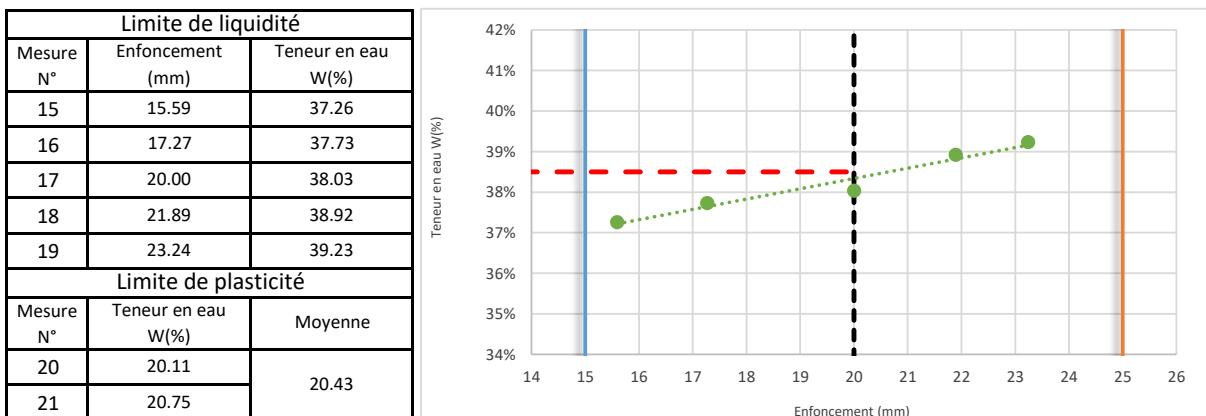
Limite de liquidité - Méthode du cône - et limite de plasticité au rouleau selon la norme NF EN ISO 17892-12

Echantillon :	W <sub>n</sub> (%)	W <sub>I</sub> (%)	W <sub>p</sub> (%)	I <sub>p</sub>	I <sub>c</sub>	VBS	IPI	W <sub>OPN</sub> (%)	γ <sub>OPN</sub> (t/m <sup>3</sup> )	D <sub>max</sub> (mm)	Classe du sol
S19202	18.1	38.5	20.4	18.1	1.13					12.5	A <sub>2</sub> m

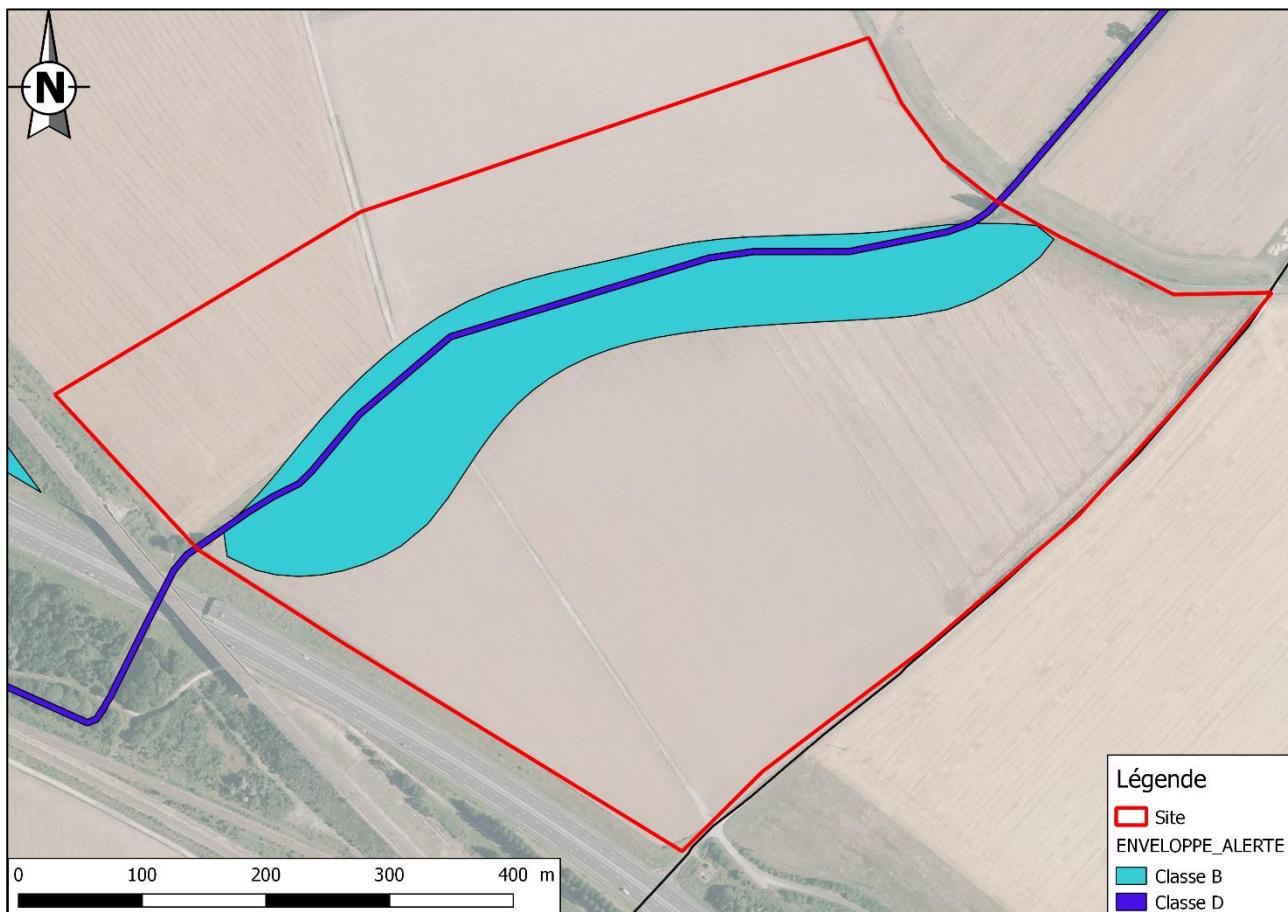
**Figure 4 : Enveloppe d'alerte de zones humides (fond : BD Ortho)**

Le site n'est pas inclus dans un Plan de Prévention des Risques d'Inondation. Toutefois, du fait de la présence du ru d'Andy traversant le site, il est concerné par les enveloppes d'alerte de zone humide. D'après la **figure 4**, on retrouve une zone en classe D correspondant au réseau hydrographique du ru d'Andy. Par définition, les surfaces en eau ne sont pas des zones humides au sens réglementaire. Cela étant, les berges et abords de plans d'eau ainsi que certaines mares peuvent être considérés comme des zones humides au cas par cas.

Nous retrouvons également une zone en classe B, le long du ru d'Andy. Cette classe correspond aux « zones pour lesquelles les informations existantes laissent présager une forte probabilité de présence d'une zone humide, qui reste à vérifier et dont les limites sont à préciser ». Un diagnostic zones humides conforme à l'arrêté du 24 juin 2008 est demandé sur toute l'emprise du projet et les alentours susceptibles d'être impactés par le projet, sauf si la classe B se trouve au niveau de surfaces imperméabilisées.

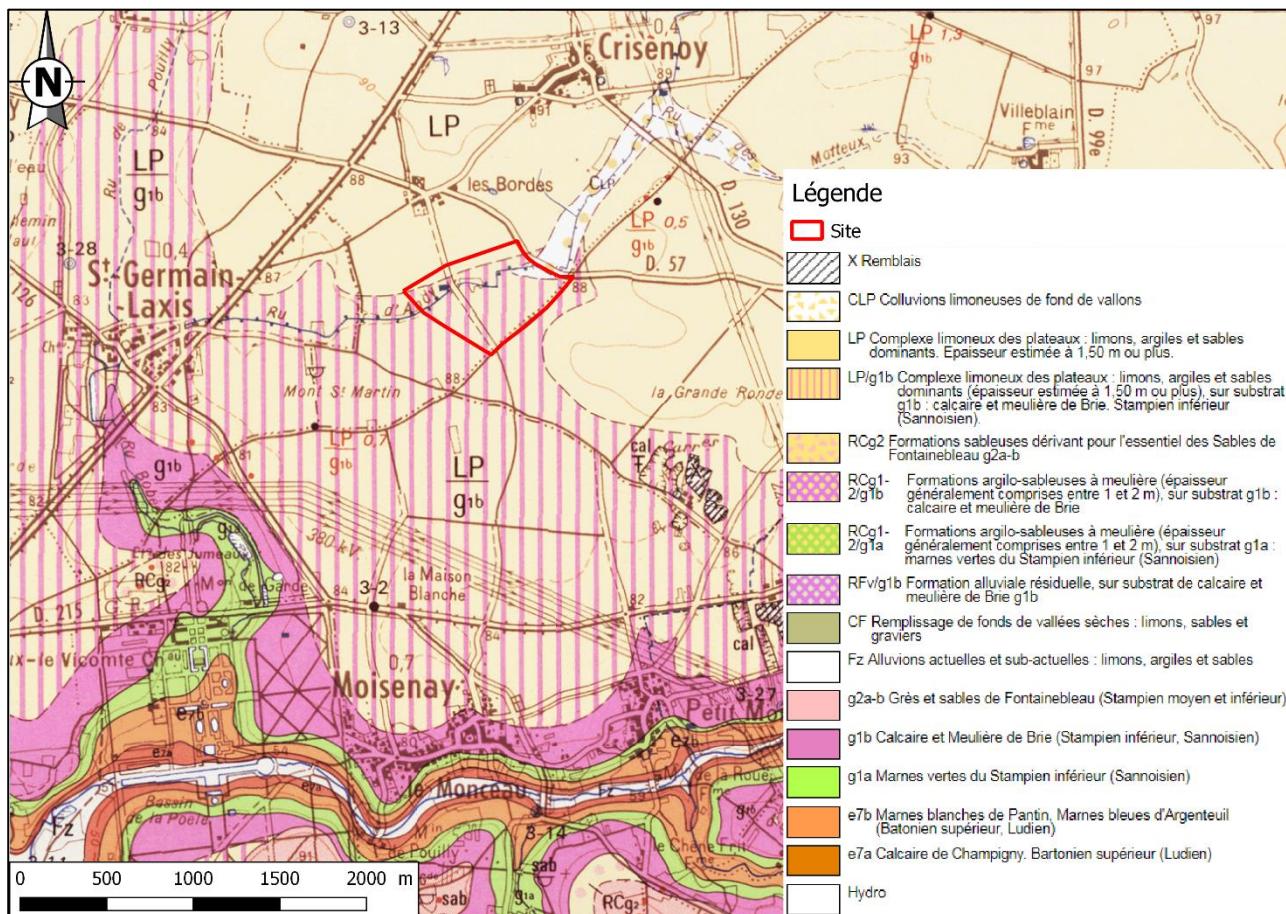
**Figure 5 : Extrait de la carte géologique de MELUN (n°258)**

D'après la carte géologique de MELUN (n°258) dont un extrait est présenté en **figure 5**, le site d'étude repose sur les limons des plateaux sur substrat calcaire et meulière de Brie.

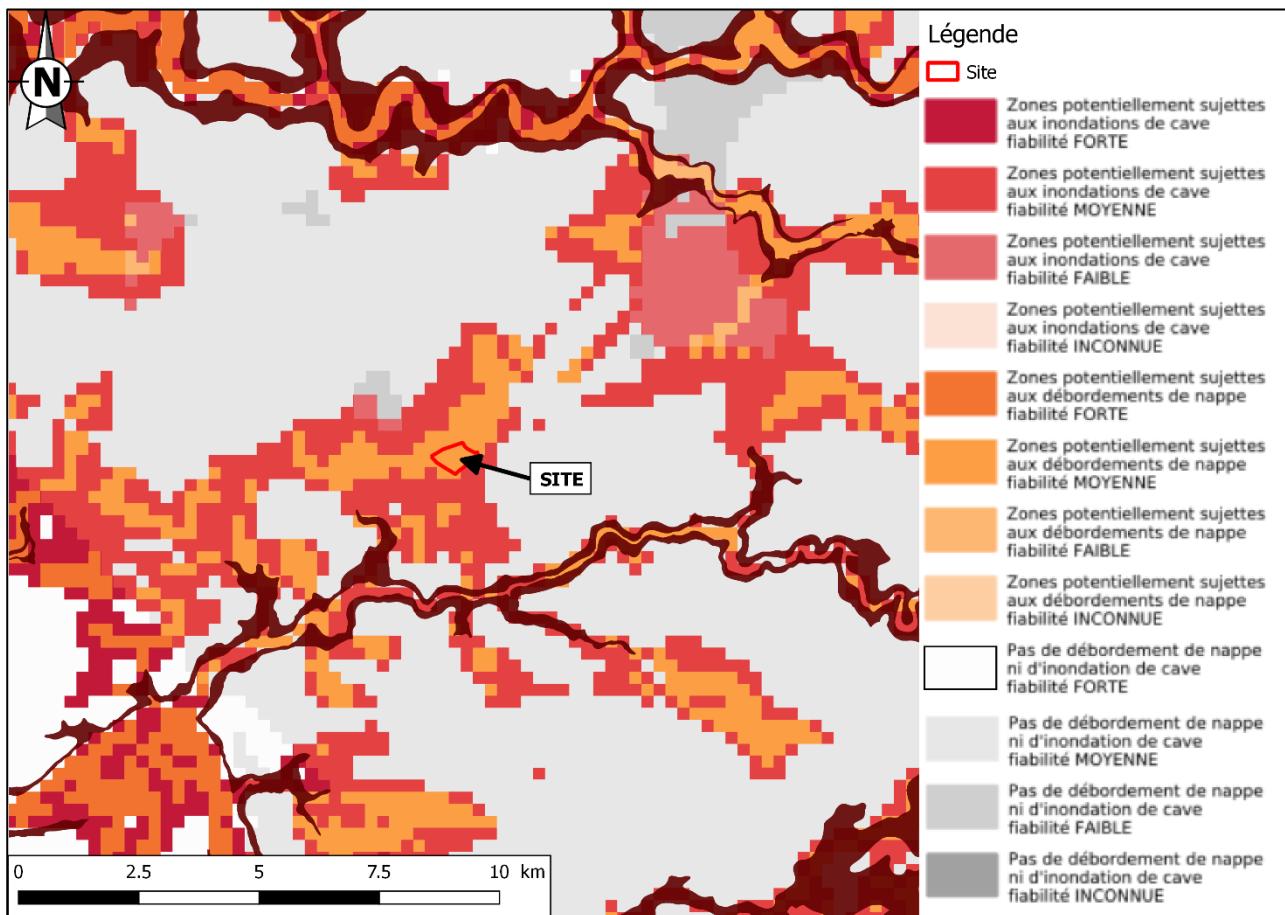
**Figure 6 : Extrait de la carte d'aléa inondation par débordement de nappe (source : Géorisques)**

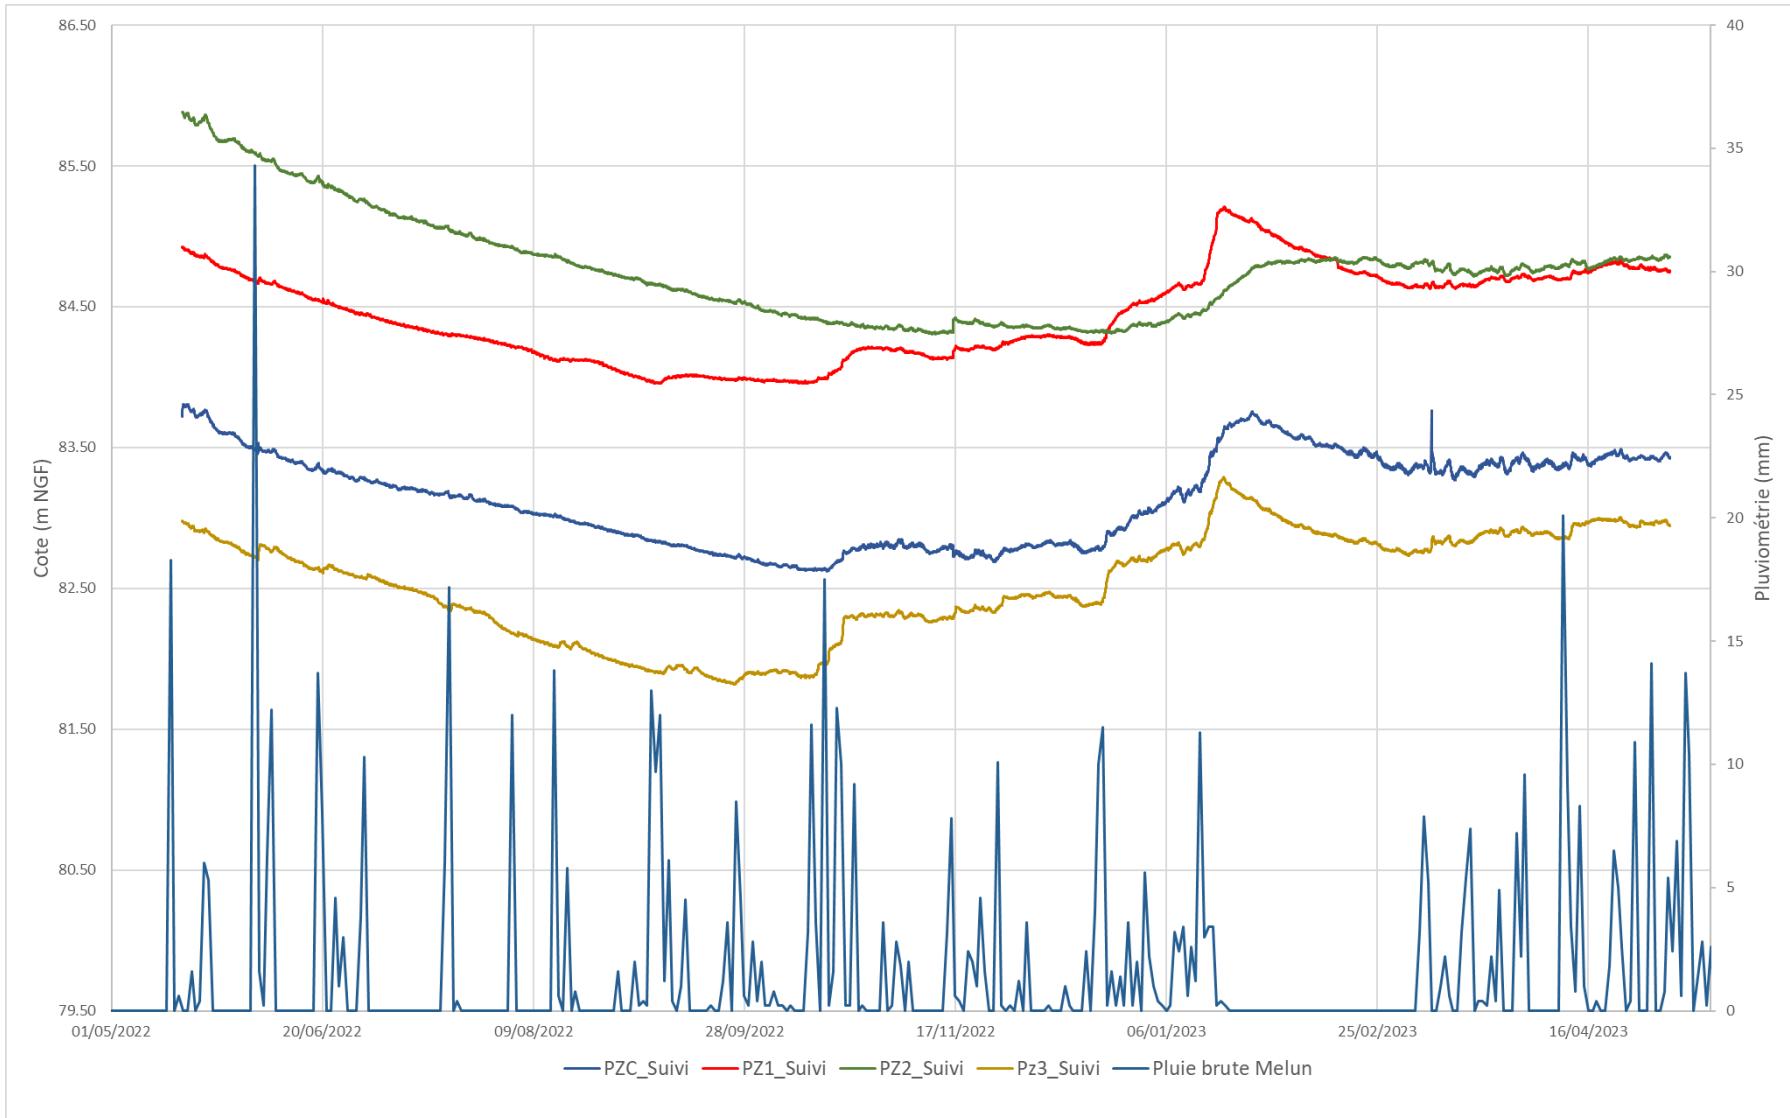
Figure 7 : Suivi piézométrique réalisé du 17/05/2022 au 05/05/2023

- les niveaux d'eau suivis dans les piézomètres montrent que la nappe se comporte de façon quasi similaire sur l'ensemble du site. Seul le Pz2 présente des variations légèrement différentes (moins réactif au fort événement pluvieux), qui peuvent éventuellement s'expliquer par la nature des premiers terrains rencontrés constitués par des remblais et non des limons comme pour les autres piézomètres, ce qui pourrait réduire les infiltrations de la nappe au droit du piézomètre ;

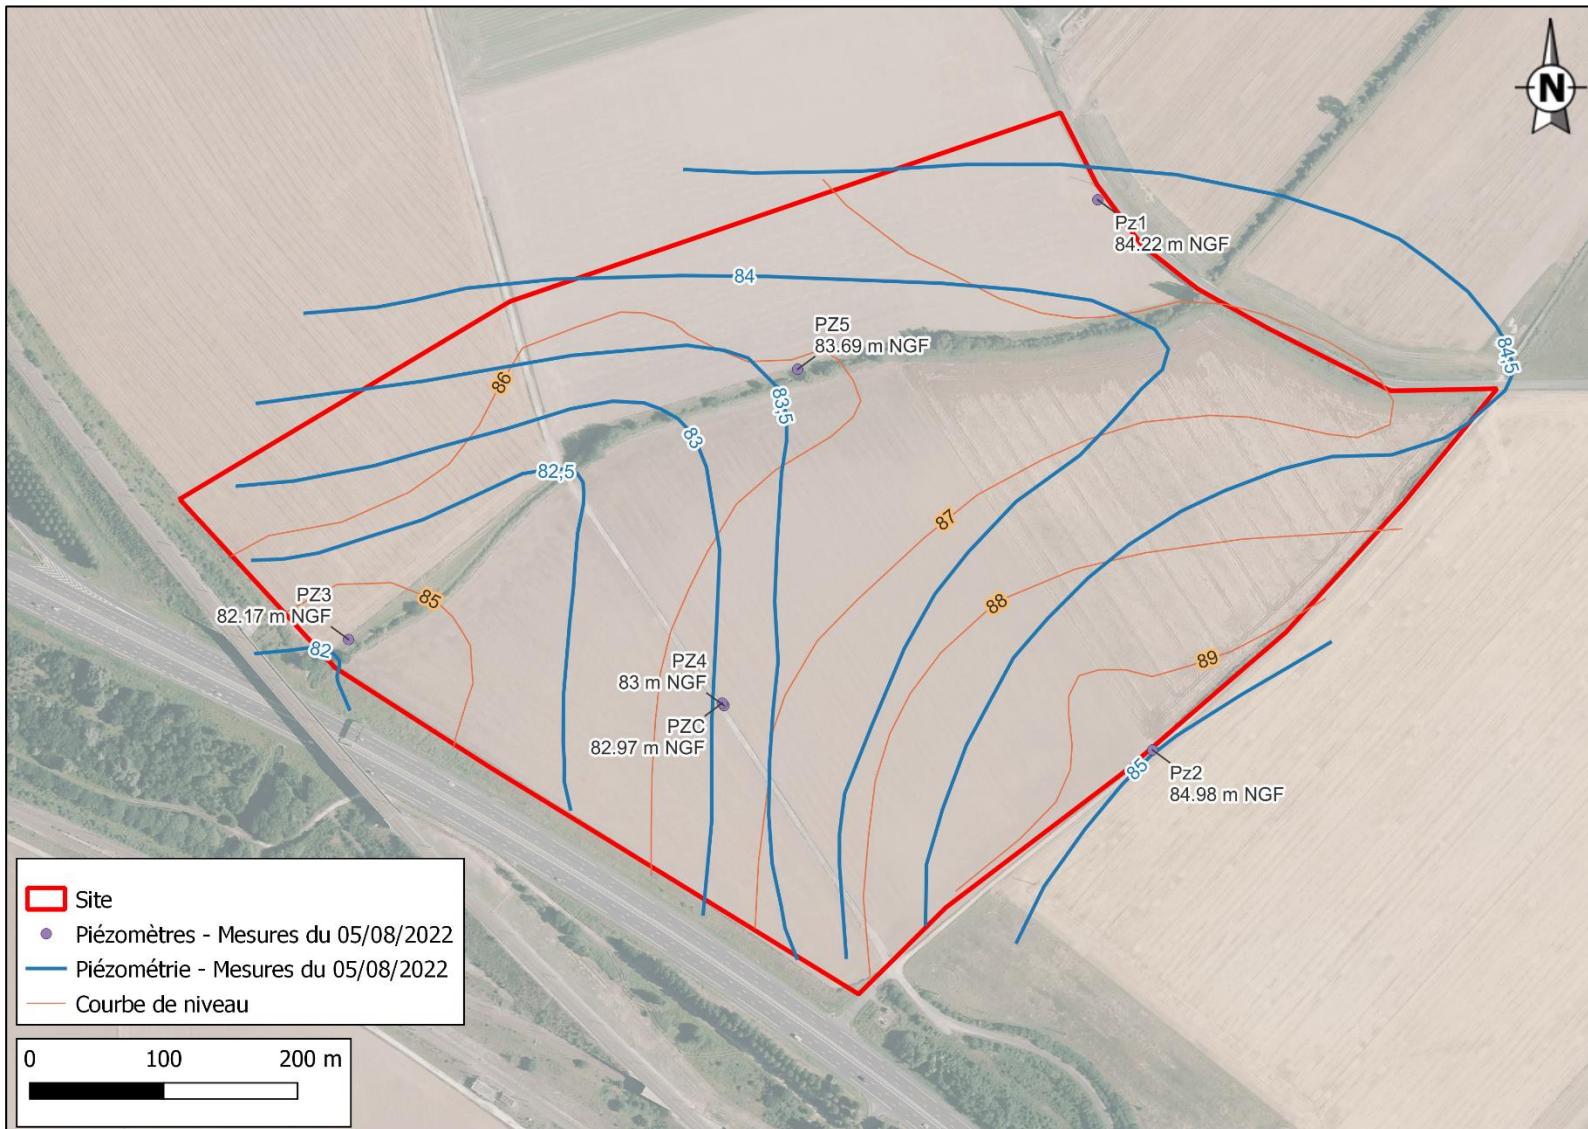
Figure 8 : Carte piézométrique du site en basses-eaux (mesures du 05/08/2022)

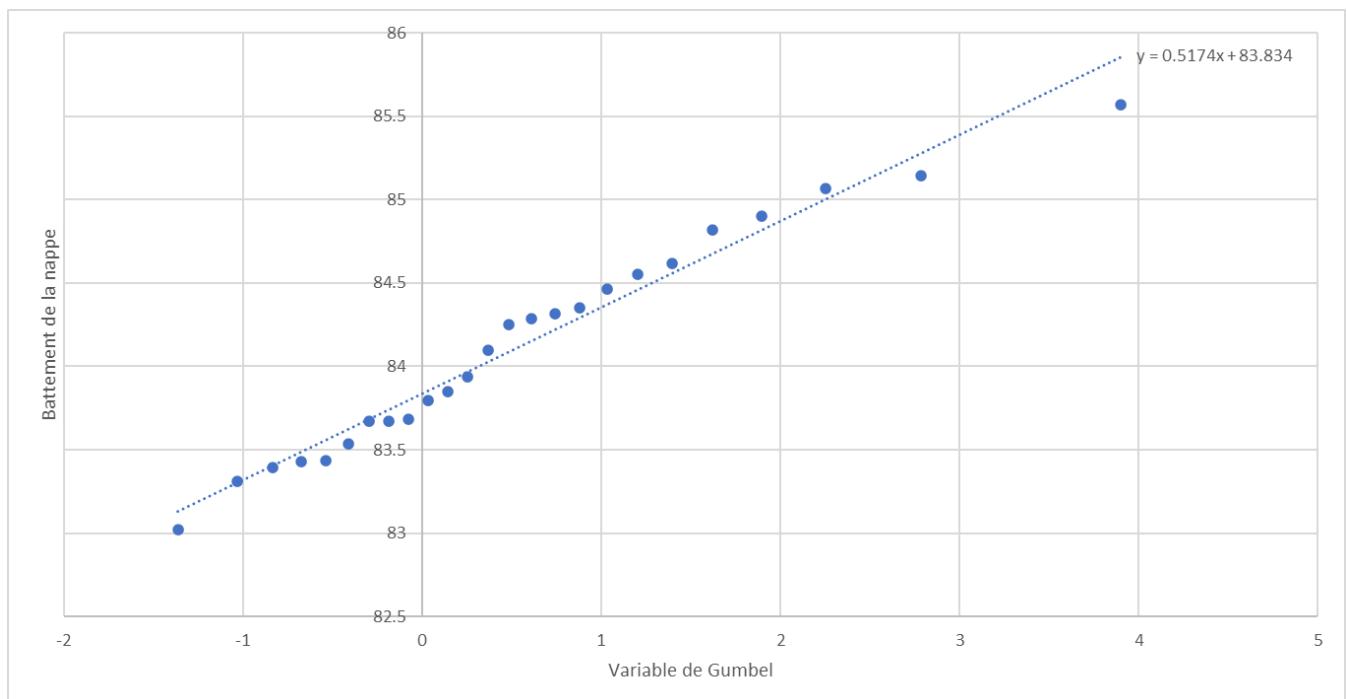
**Figure 9 : Ajustement linéaire de Gumbel pour le PzC**

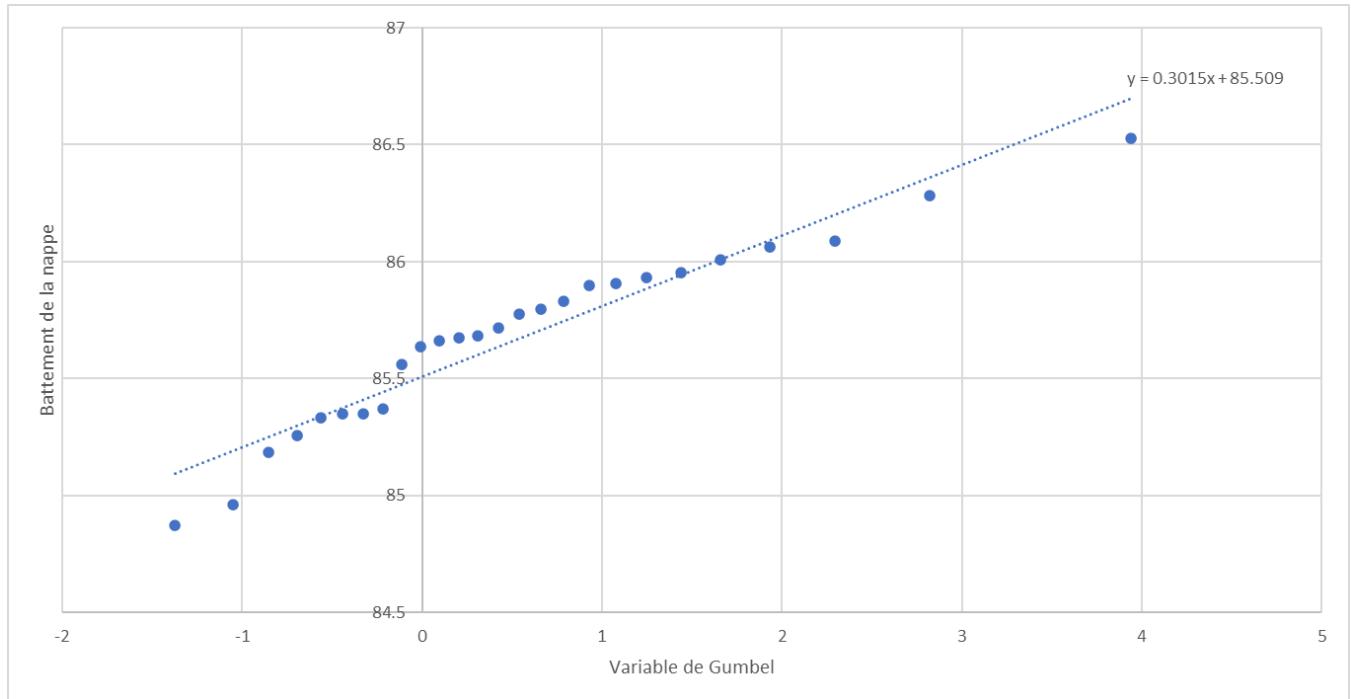
**Figure 10 : Ajustement linéaire de Gumble pour le Pz1**

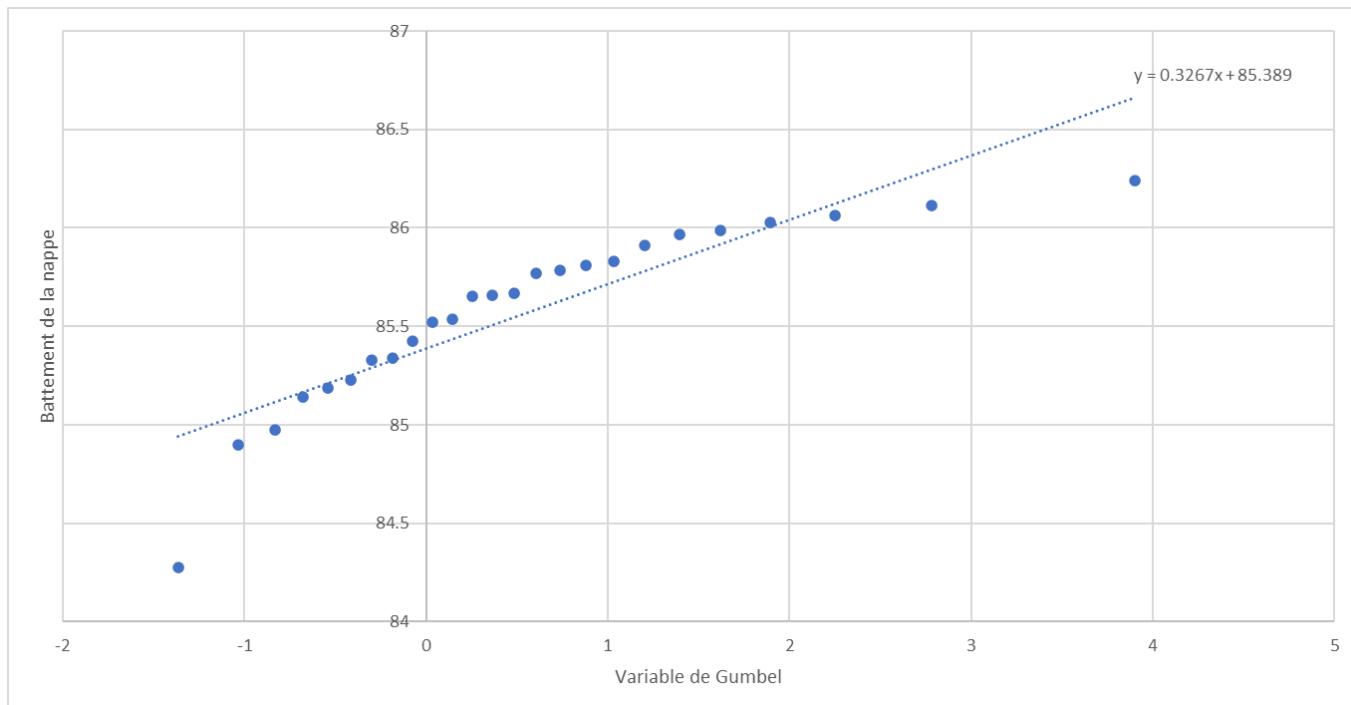
**Figure 11 : Ajustement linéaire de Gumbel pour le Pz2**

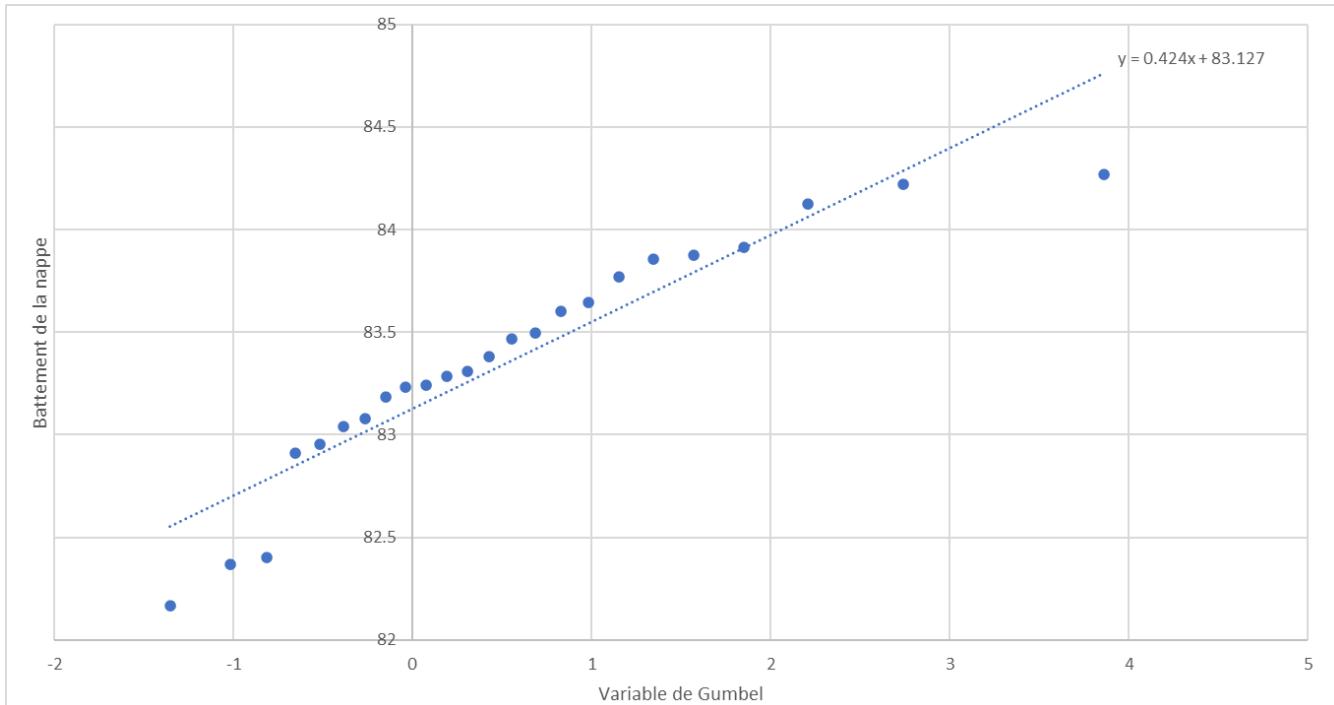
**Figure 12 : Ajustement linéaire de Gumbel pour le Pz3**

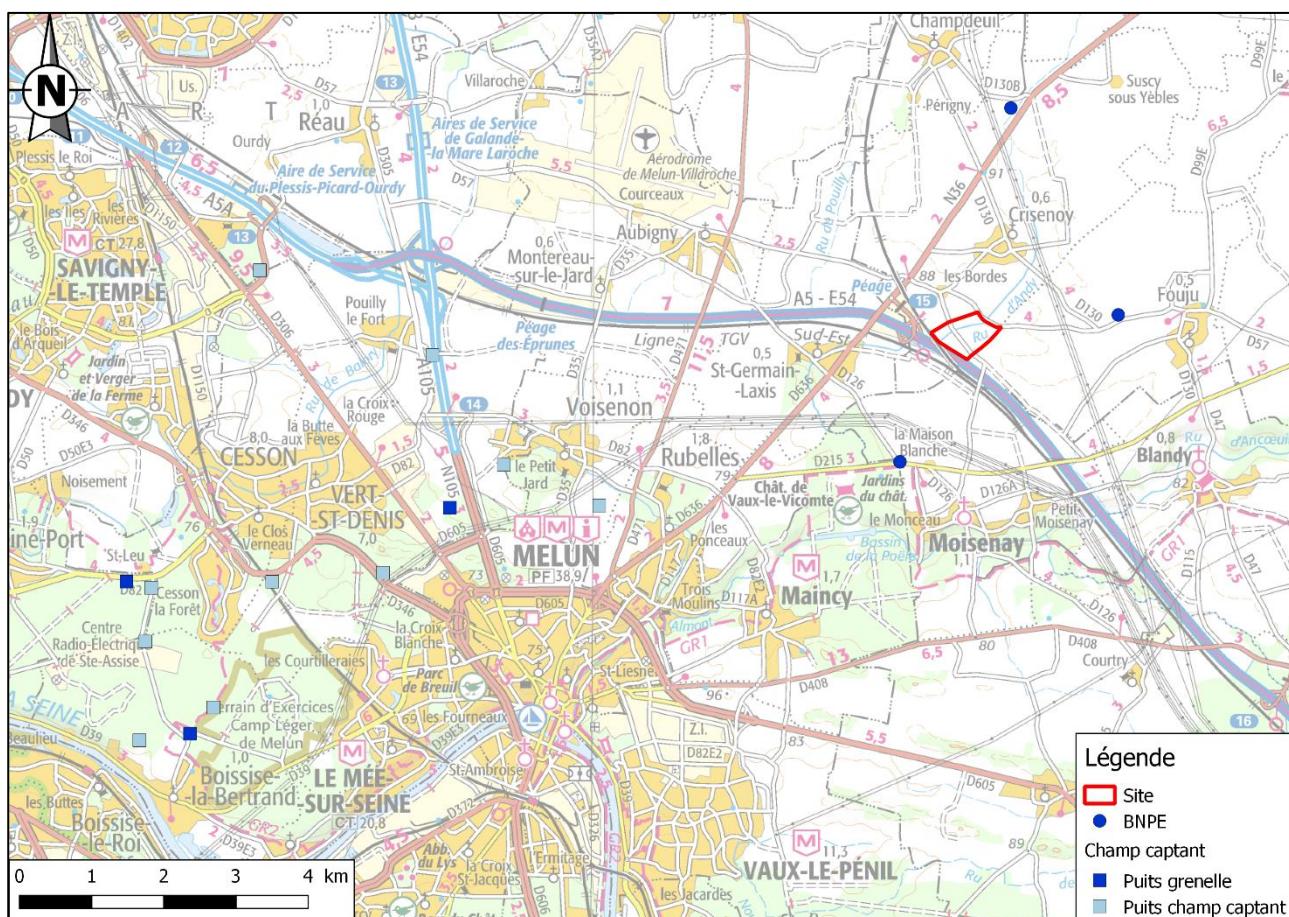
**Figure 13 : Localisation des points de prélèvement autour du site d'étude (source : BNPE et BSS Eau)**

Ainsi, compte tenu que les forages les plus proches sont utilisés à des fins d'irrigations, soit 2 à 3 mois par ans, il est peu probable ces derniers aient une influence permanente sur le niveau de la nappe au droit du site. Ainsi, nous retiendrons donc :

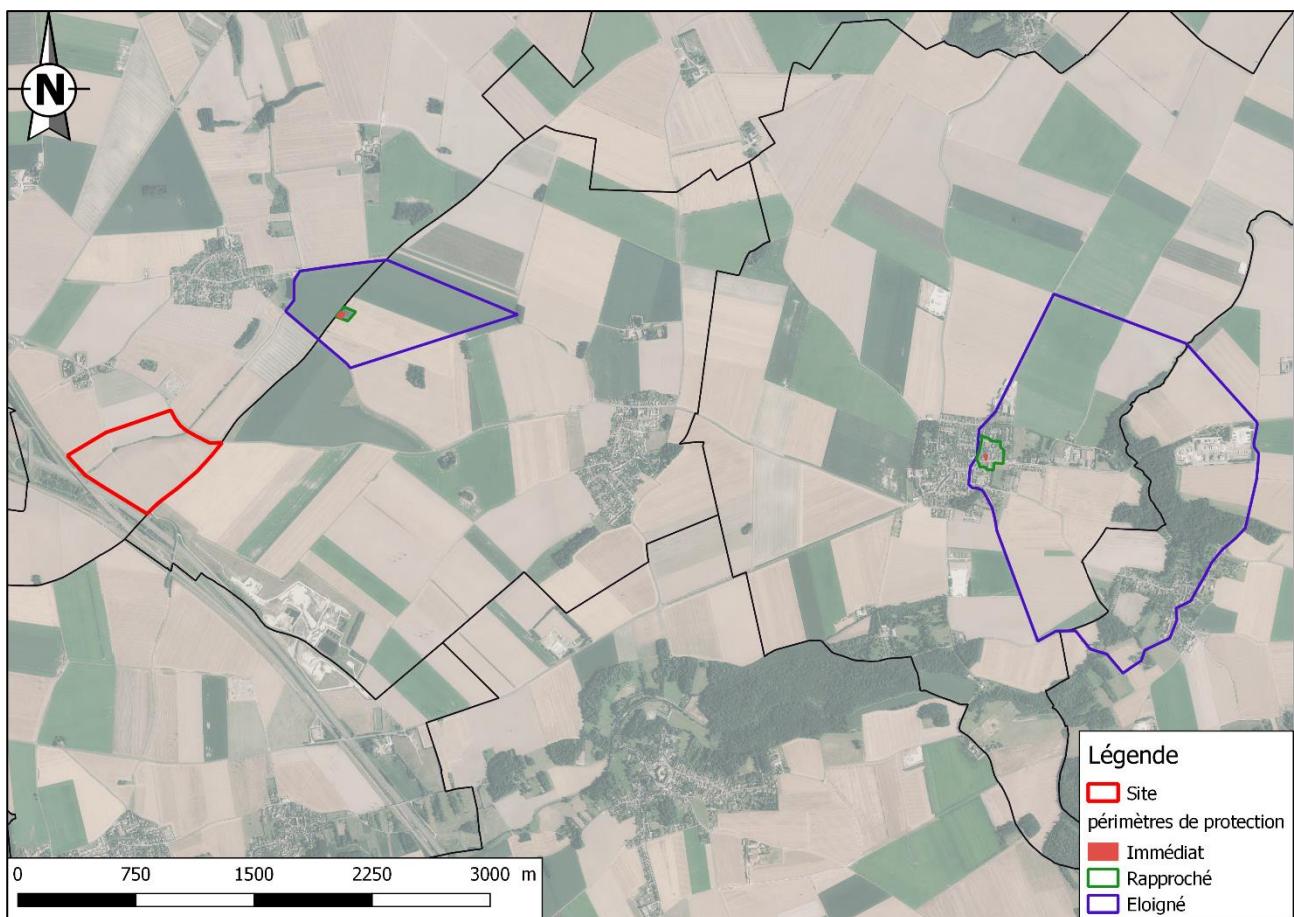
**Figure 14 : Périmètres de protection de captage d'eau souterraine dans les environs du projet**  
(source : Agence Régionale de Santé d'Ile de France ; fond : BDOrtho)

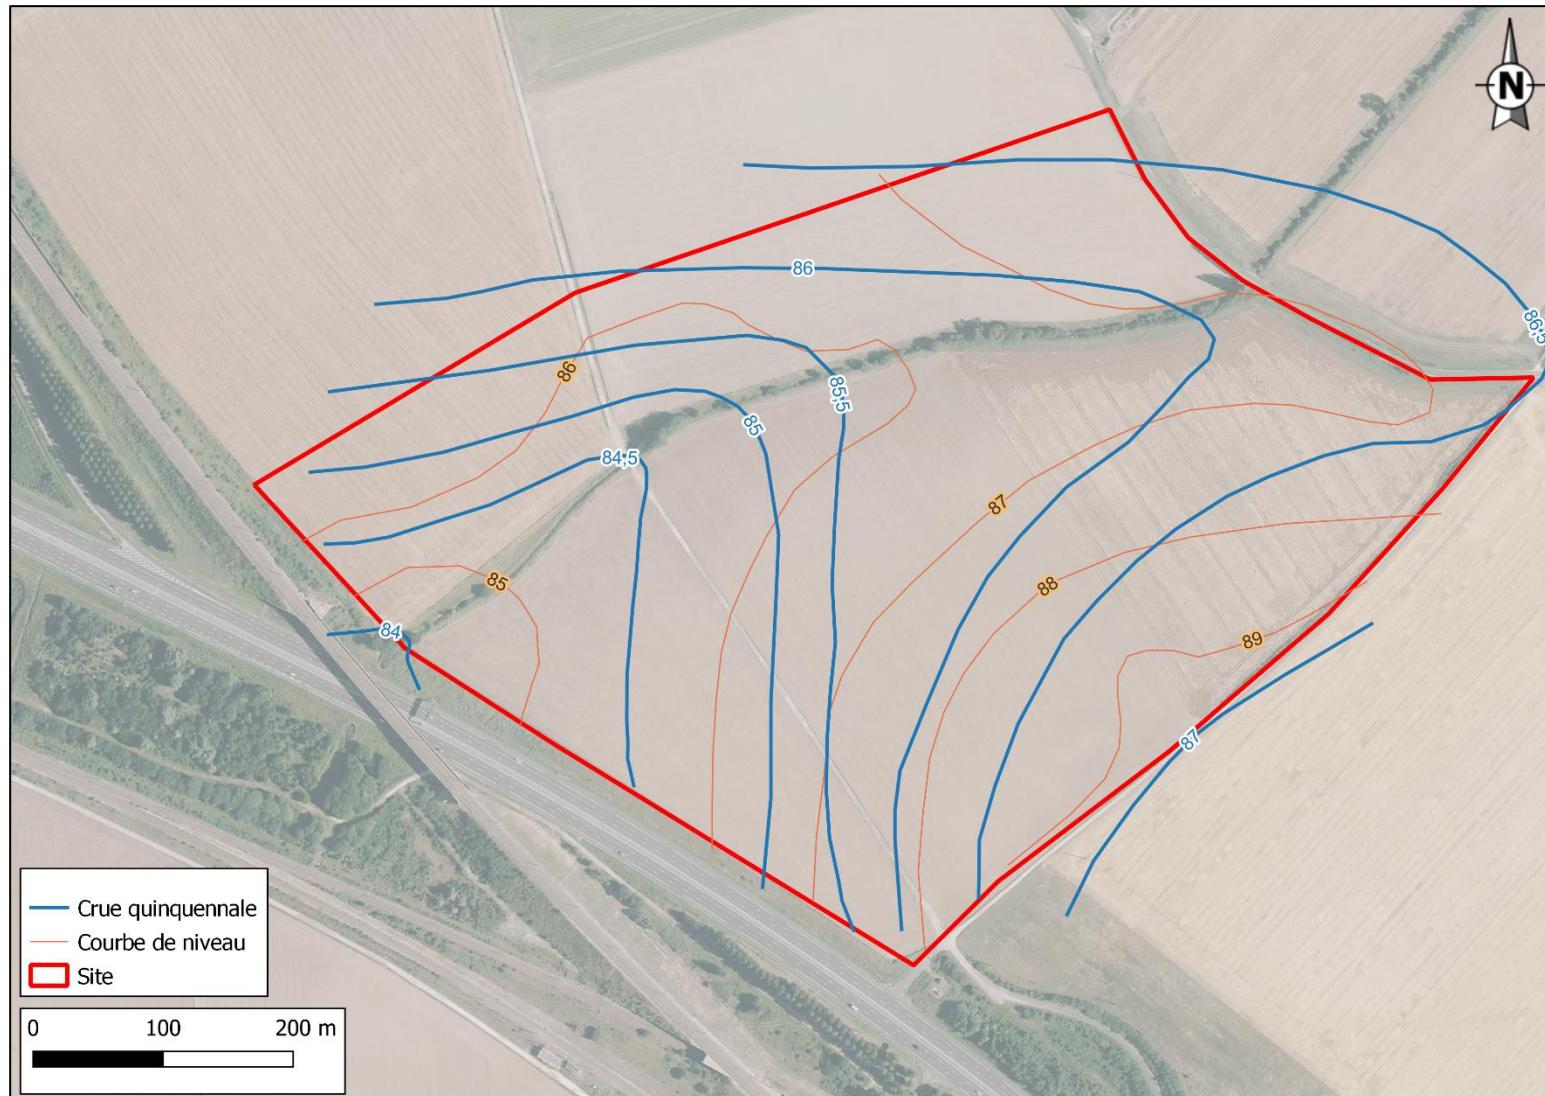
Figure 15 : Estimation des niveaux de nappe pour une période de retour quinquennale

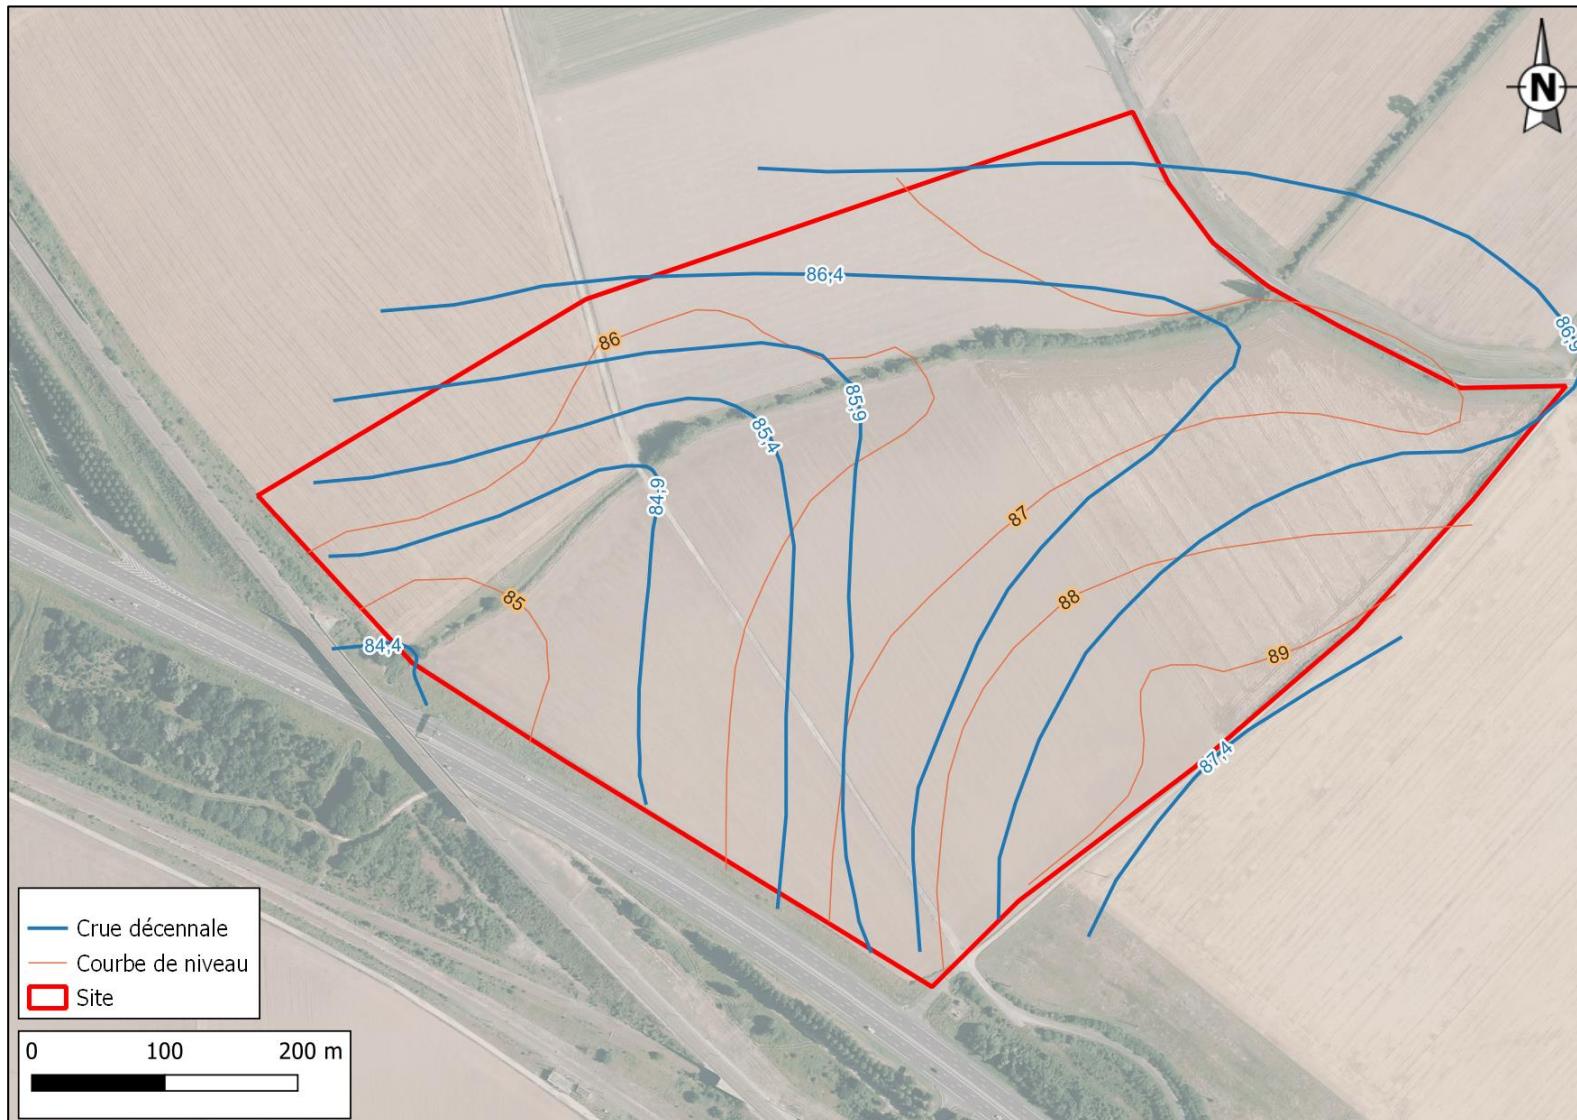
Figure 16 : Estimation des niveaux de nappe pour une période de retour décennale
