# Construction d'un ensemble pénitentiaire

## CRISENOY (77)

Étude géotechnique préalable (G1)  
Phase Principes Généraux de Construction PGC

#### RAPPORT – Etude géotechnique préalable (G1) – Phase PGC

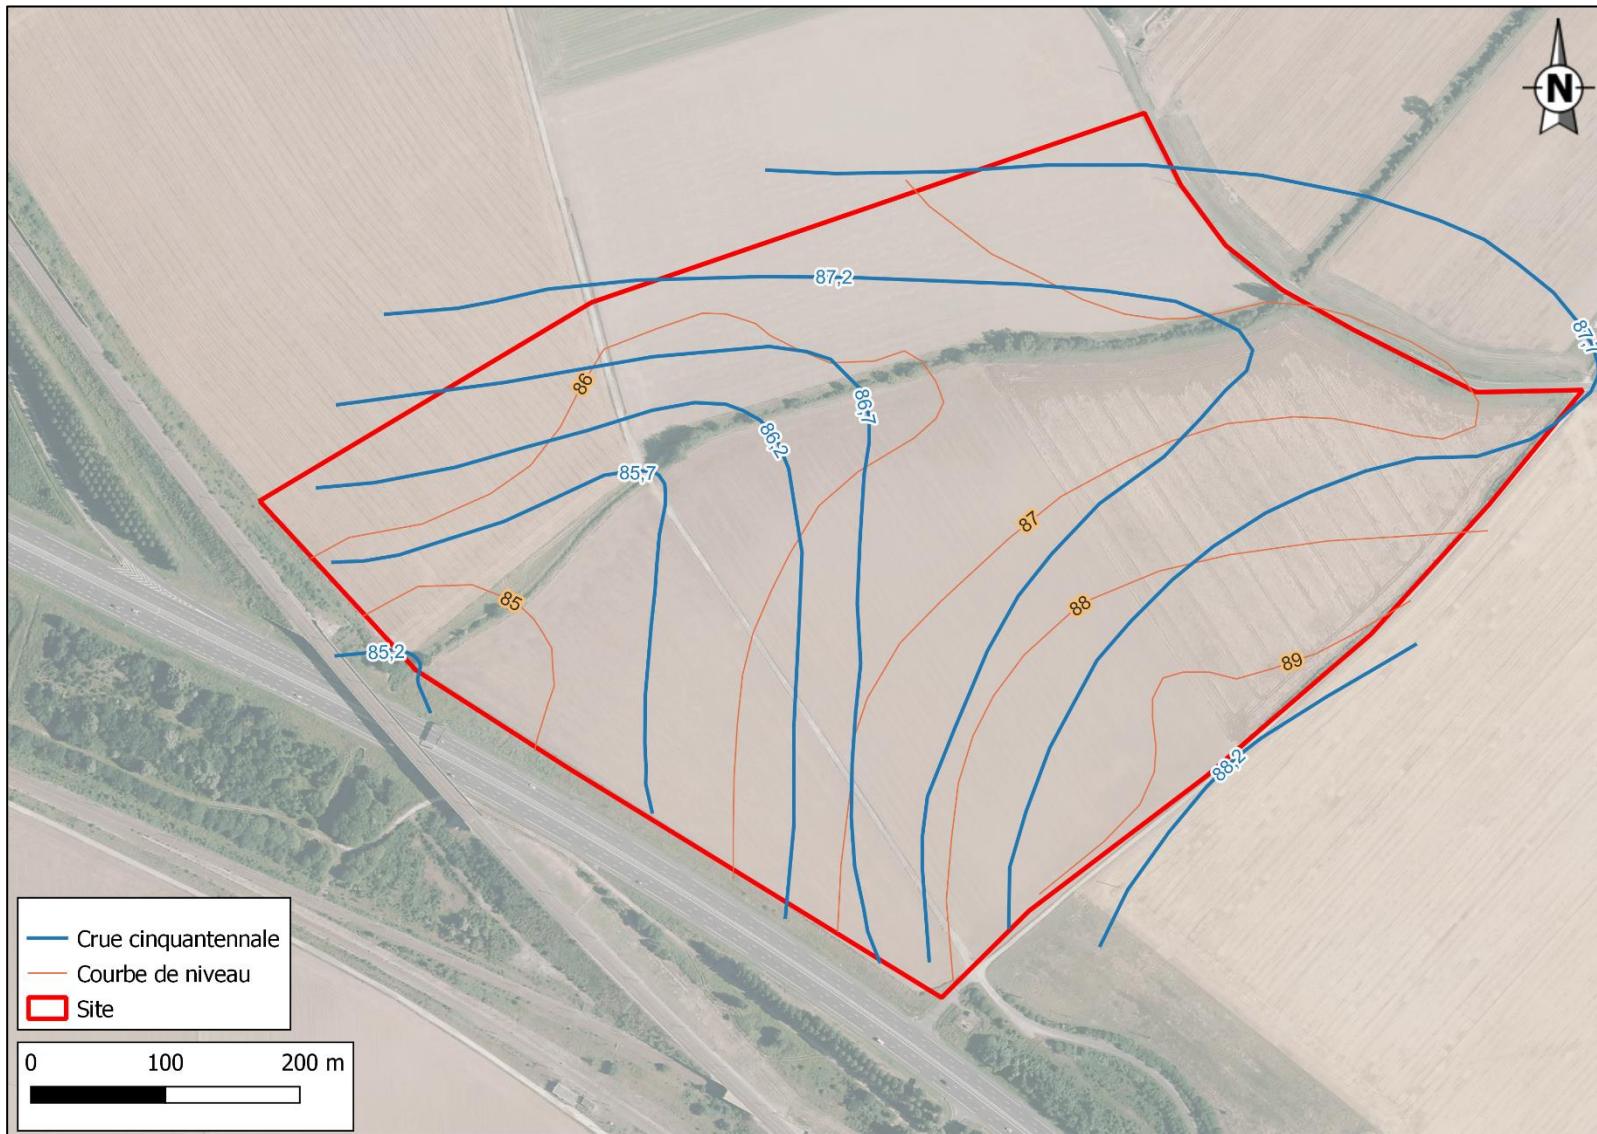
**Figure 17 : Estimation des niveaux de nappe pour une période de retour cinquantennale**

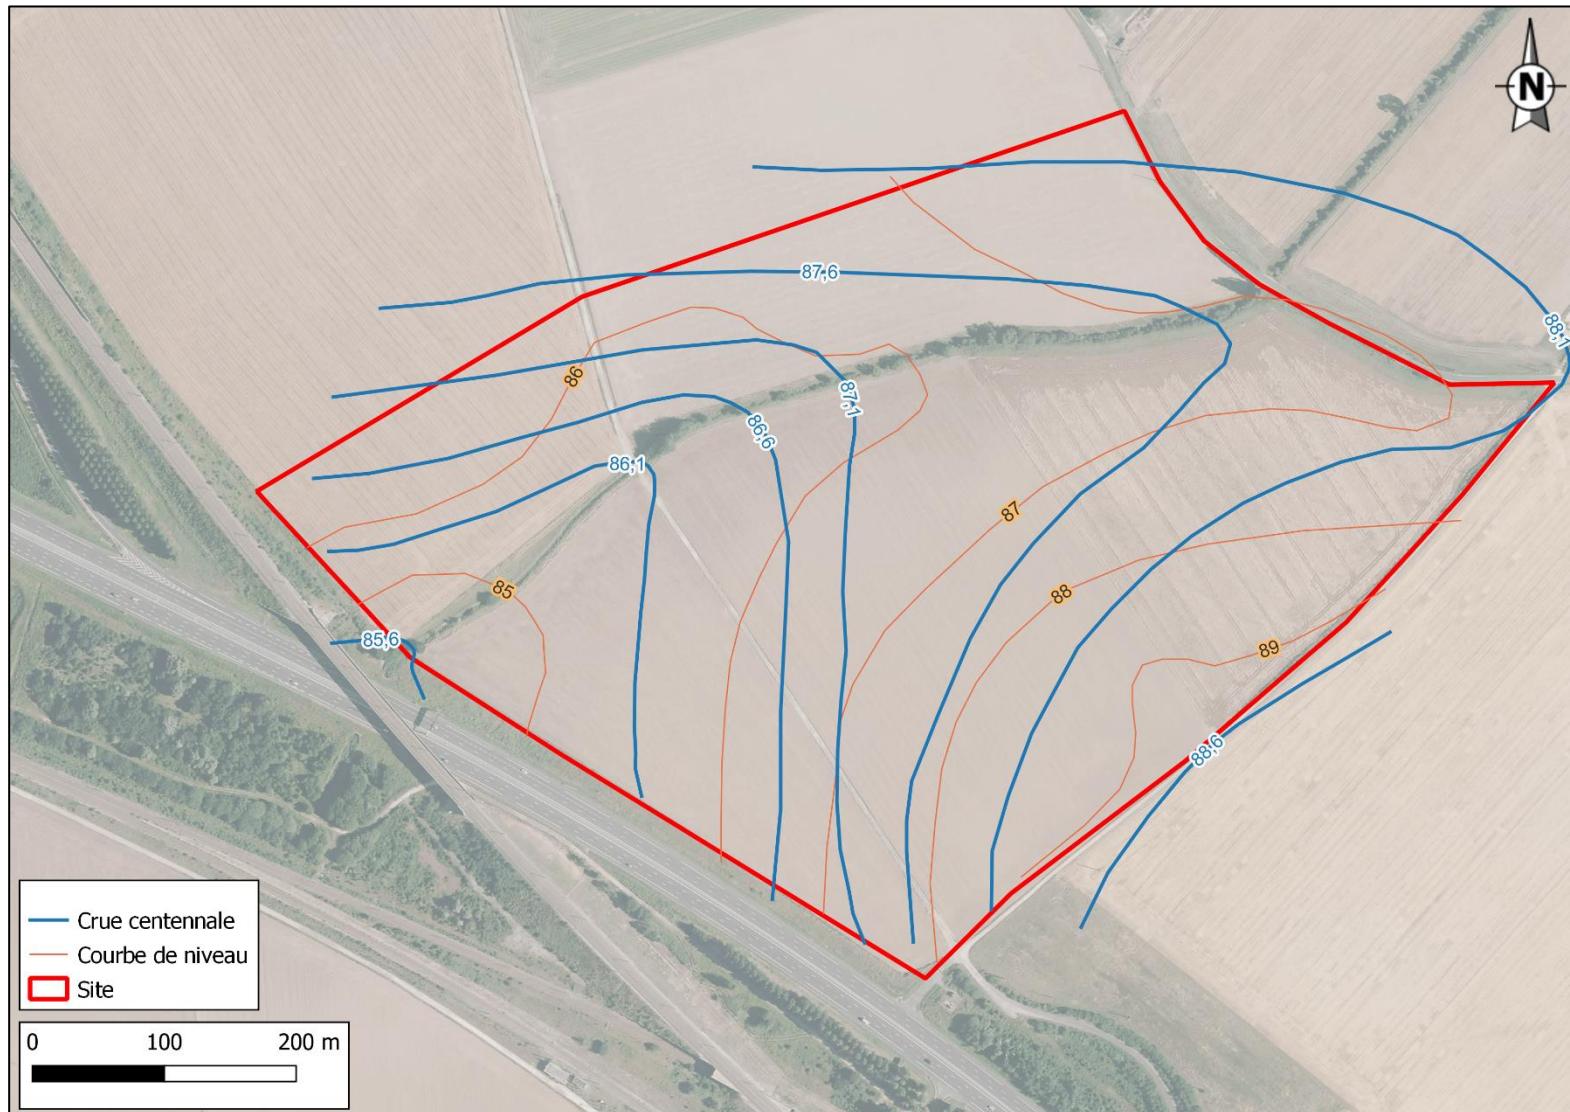
Figure 18 : Estimation des niveaux de nappe pour une période de retour centennale

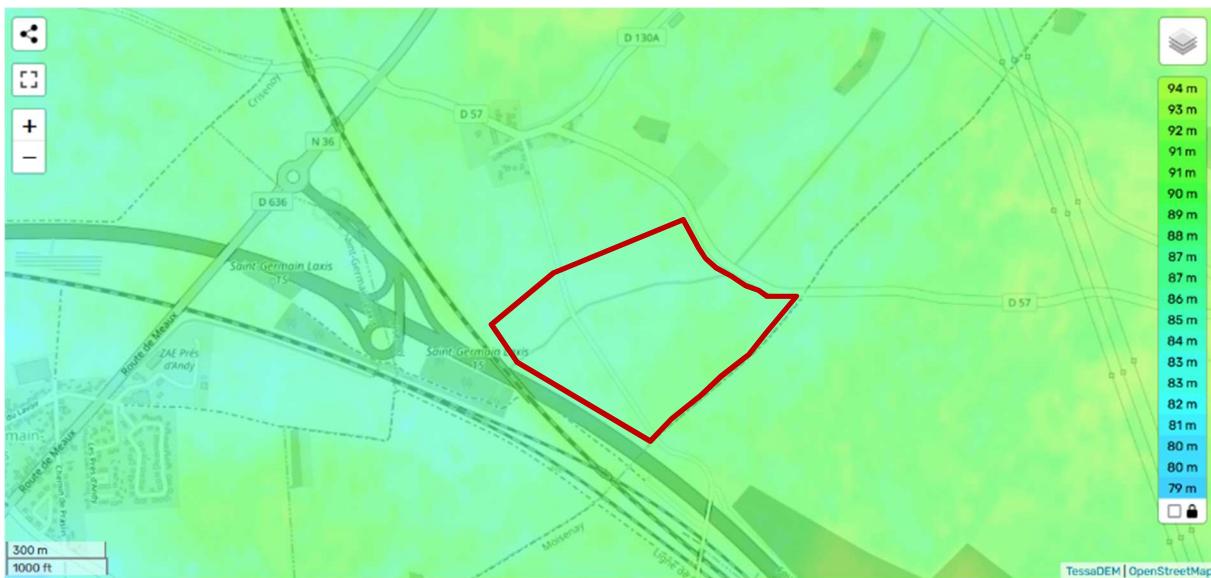
**Figure 4 : Carte topographique du site (topographic-map)**

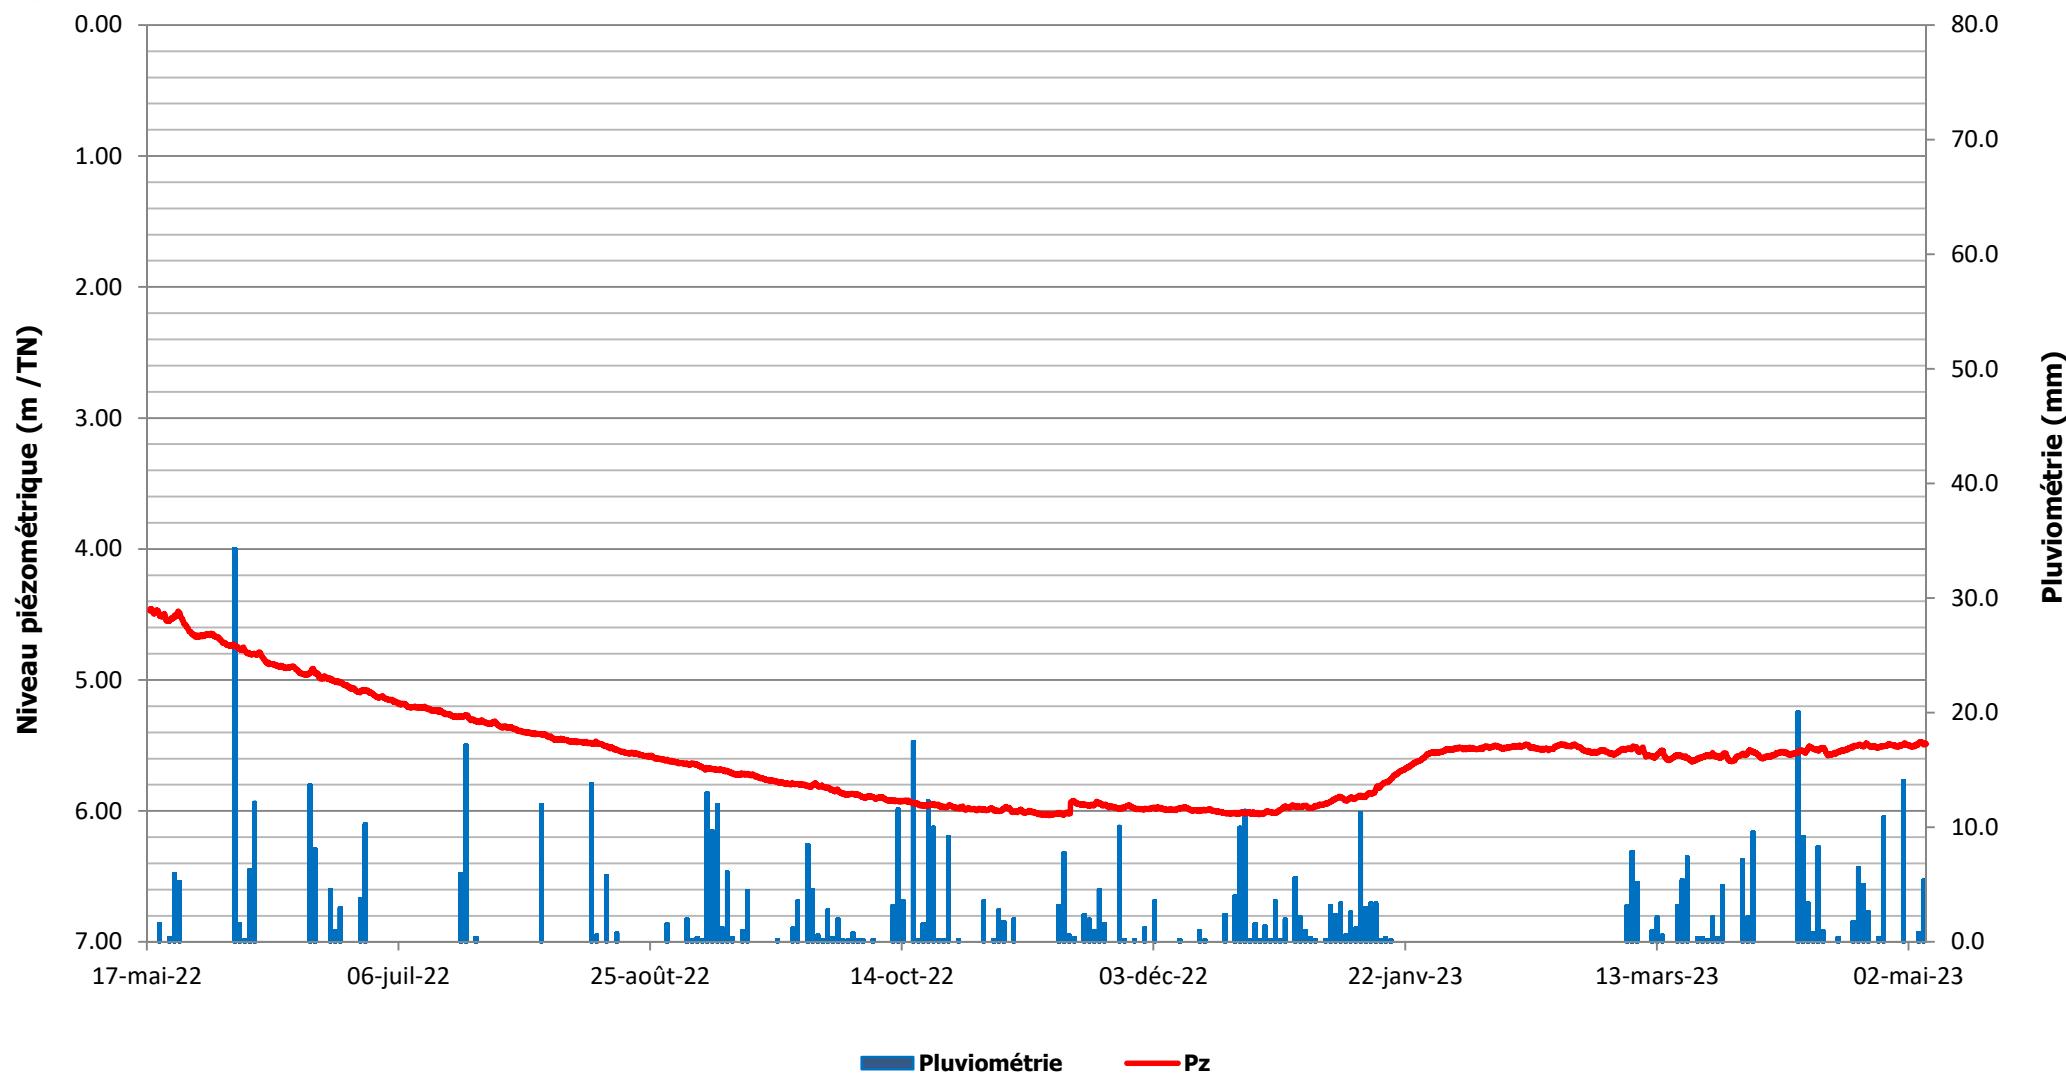
SUIVI PIEZOMETRIQUE PZ2 du 17/05/2022 au 05/05/2023

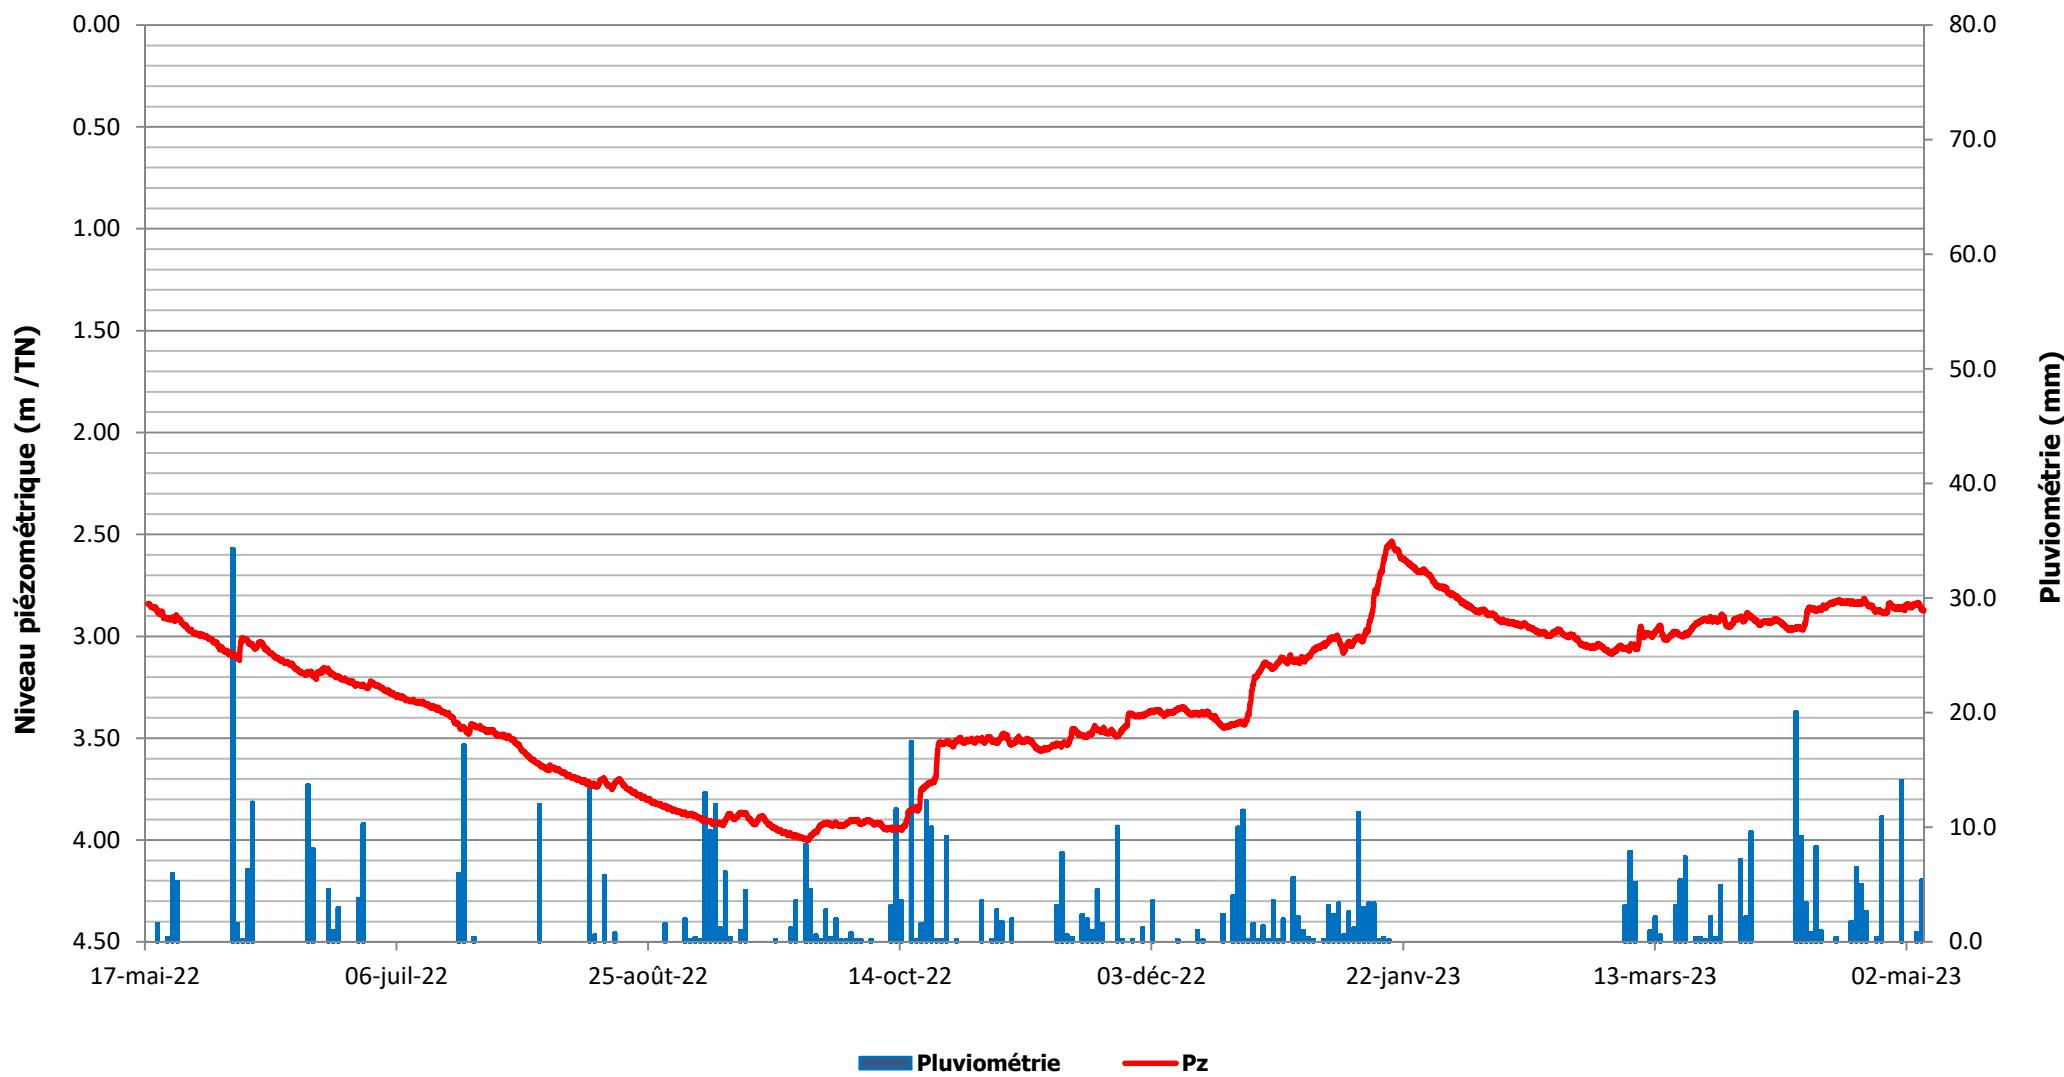
SUIVI PIEZOMETRIQUE PZ3 du 17/05/2022 au 05/05/2023

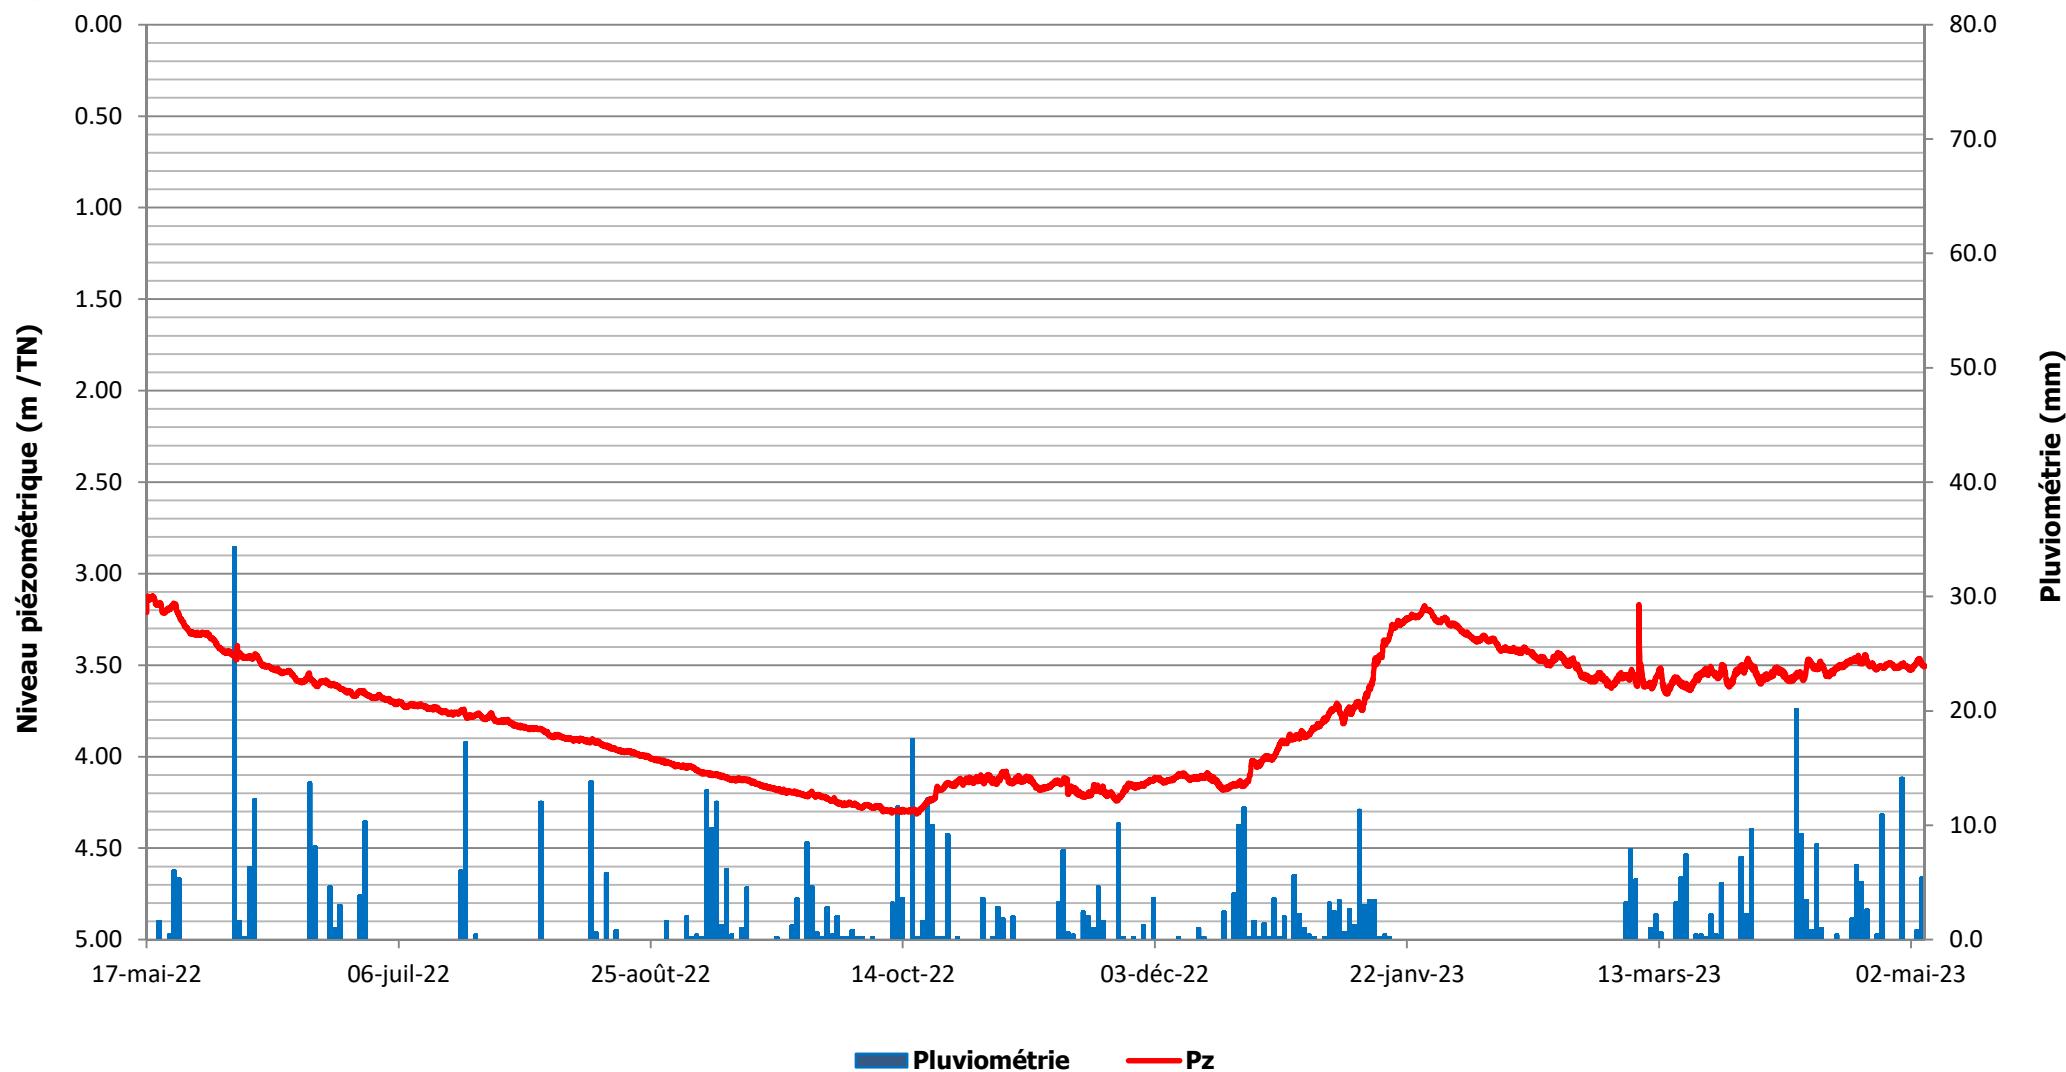
SUIVI PIEZOMETRIQUE PZC du 17/05/2022 au 05/05/2023
